SLAGBOOMCONSTRUCTIES BIJ BEVEILIGINGSCONSTRUCTIES IN BERMEN  
TEN BEHOEVE VAN DOORGANGEN

Een beschrijving van een aantal botsproeven in opdracht van de Rijkswaterstaatwerkgroep "Bermbeveiligingen" gehouden in 1970-1972 op de Vlasakkers te Amersfoort.

R-77-48

Stichting Wetenschappelijk Onderzoek Verkeersveiligheid SWOV

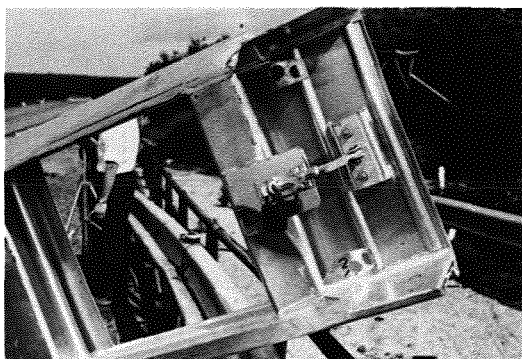
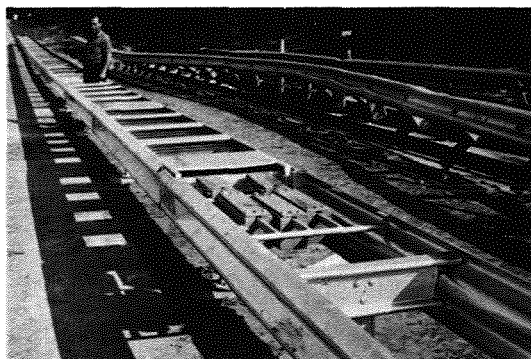
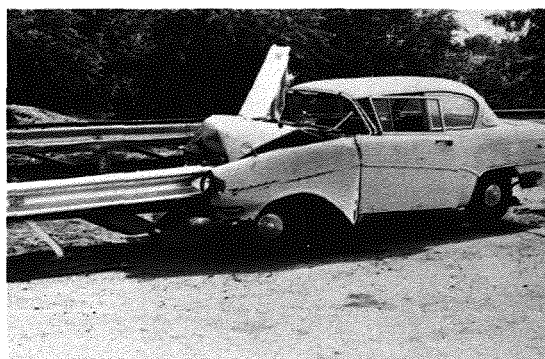
B 70

Ongeveer 80 ms na het begin van de botsing trad begin van wijken op in de koppeling tussen de beide slagbomen. Op dit moment was ook de neus van de Opel op deze plaats aangekomen. De - in rijrichting gezien - achterste slagboom werd daarop rechts zijwaarts weggedrukt, waarbij de koppeling het geheel begaf. Het proefvoertuig kwam met het rechter voorwiel in aanrijding met paal 11. Deze paal werd hierdoor getordeerd en op de achterflens na, van de bovenflens van de steekbusconstructie gescheurd. Deze achterste slagboom werd door de voortrijdende Opel steeds verder zijwaarts open gedrukt. 180 ms na het begin van de botsing, reed de auto frontaal tegen paal 12, waarbij de gehele constructie ca. 50 cm in langsrichting werd opgedrukt.

De achterste slagboom was daarbij om paal 12 schuin omhoog naar rechts gewrongen. De IPE 100 palen nrs. 12, 13 en 14 waren vlak boven de las op de flens verbogen, de daarop volgende geheide palen waren ca.  $30^{\circ}$  ten opzichte van de verticale as omgegaan. De voorste slagboom deed, nadat de koppeling was verbroken, niet meer mee aan de geleiding van het voertuig.

De schade aan de slagboomconstructie was aanzienlijk en niet op korte termijn te herstellen.

Bij deze proef was duidelijk, dat de onderlinge oplegging en koppeling van de slagbomen gefaald hadden.

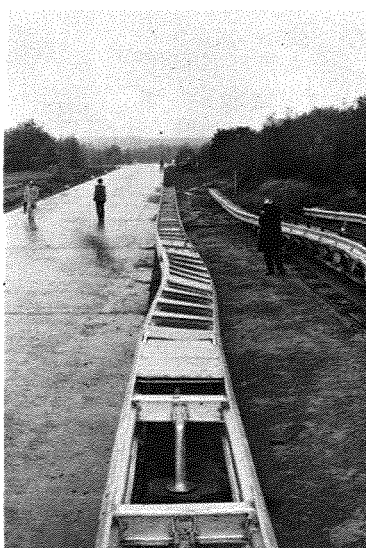
B771

Het voertuig draaide tijdens zijn uitloop naar de constructie terug. Tweetrapswerking was tijdens de botsing niet opgetreden. Op de palen 11 en 12 waren sporen van aanrijding waarneembaar. Deze palen waren van de bovenflenzen van de steekbusconstructie afgescheurd. Van paal 13 was de las half ingescheurd.

In nagenoeg alle lassen van de afstandhouder aan de rail van het slagboomgedeelte van de constructie waren scheurtjes opgetreden, evenals op een aantal plaatsen in de geleiderail bij de aansluiting van de afstandhouders op de rail. De samengestelde constructie van de contragewichten bleek aan de zwakke kant. Het eerder omschreven frame was licht getor-deerd, en ook de koppeling van de contragewichten met de slagboom was vervormd.

De constructie was nog bedienbaar.

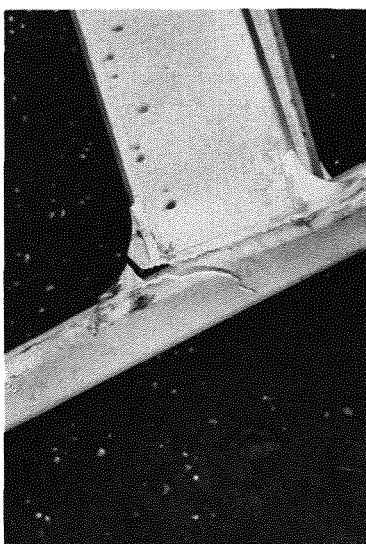
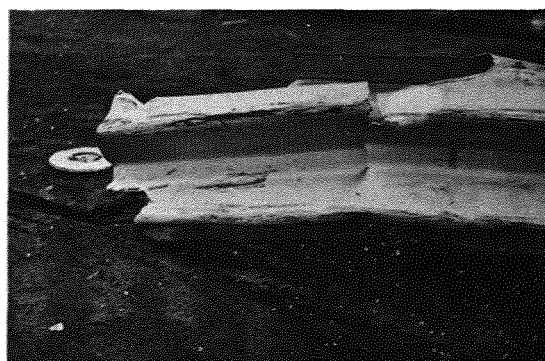
B 72

95 ms na het begin van de botsing trad breuk op in de achterrail nabij paal 12. Hierna ging de voorste rail op twee plaatsen knikken. De pa-len 11, 12, 13 en 14 werden door het aanrijden van de las door het rechter voorwiel afgescheurd.

Van de daarop volgende geheide palen bezweken de breekbouten. De lig-  
ger werd door de rechter voorzijde van de bus meegenomen, gekanteld en  
tegen de grond gedrukt. De ligger werd daarna verder naar achter gedrukt  
door de instaprede van de bus. Het rechter voorwiel kwam op de ach-  
terste rail te rijden, hetgeen tot gevolg had dat de ligger verder  
werd omgewrongen, waardoor achtereenvolgens de daarachter ge-  
legen breekbouten het begaven. Het rechter voorwiel en daarna het  
rechter achterwiel reden over de constructie heen. De bus reed achter  
de palen 15 t/m 17 langs en werd uiteindelijk omgeleid door de op ca.  
2,50 m achter de beproefde constructie liggende 2de beveiligingsconstruc-  
tie. Dat geen volledige doorschrijding heeft plaatsgevonden was dan ook  
te danken aan de aanwezigheid van deze laatste constructie. Ten gevol-  
ge van dit terugleiden werden de heipalen 10 t/m 24 frontaal aangereden.

De ligger werd steeds verder omgewrongen en kwam tenslotte omgekeerd  
rechts naast de palen te liggen. De constructie was niet meer eenvoudig  
te herstellen. De bus was nog bestuurbaar, deze had voornamelijk plaat-  
schade in het midden en aan de rechterzijde van de voorkant. Ook het  
rechter portier was ontzet.

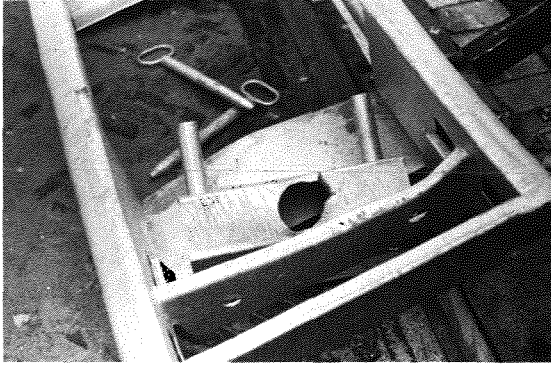
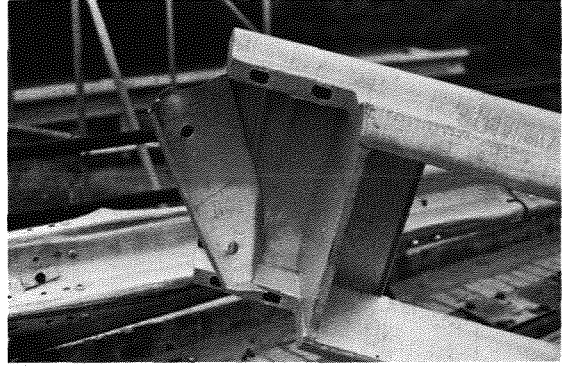
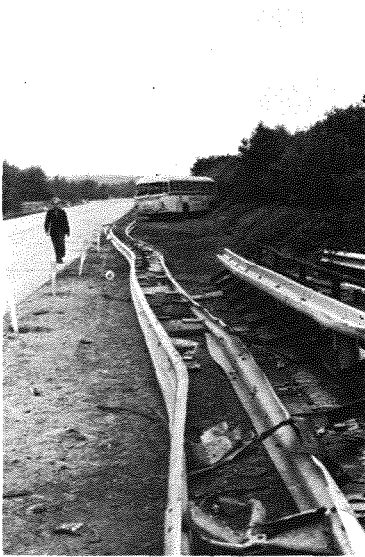
B 73

125 ms na het begin van de botsing, begonnen de beide slagboomeinden op de koppeling te wijken. De constructie werkte tot dan toe normaal. De las van paal 8 scheurde in en paal 9 scheurde af. Ook de palen 10 en 11 scheurden af. Hierna drukte de bus met de uitstaprede de voorste rail voorbij de achterrail en kwam met het rechter voorwiel op de op de grond rustende achterrail te rijden. Deze achterrail werd daarmee als het ware vastgehouden, waardoor de kantelende beweging van de ligger verder doorzette. De op de las sterk ingescheurde paal 12 werd door dat kantelen van de ligger in zijn geheel uit de steekbus gelicht. Na 550 ms was de koppeling tussen de beide slagbomen volledig los, ongeveer op het moment dat paal 12 werd aangereden en de breekbout in de paalklauw van paal 15 bezweek.

De bus was het slot in de slagboomconstructie voor het gootste deel reeds gepasseerd. Het koppeleinde van de achterste slagboom werd nu  $180^{\circ}$  om de langsas omgewrongen. Achtereenvolgens bezweken ook de breekbouten in de

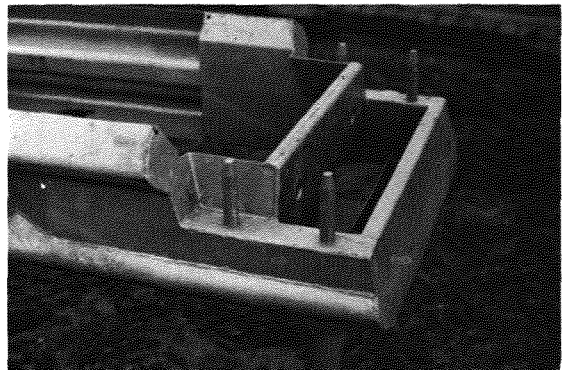
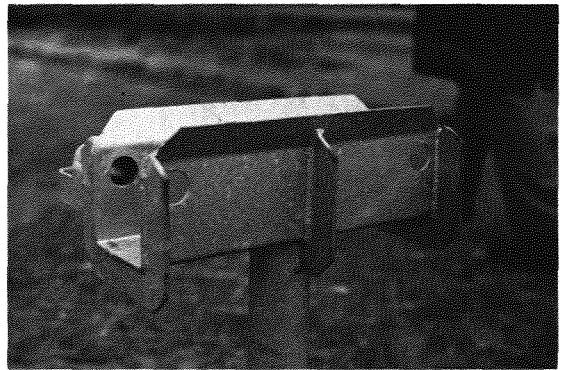
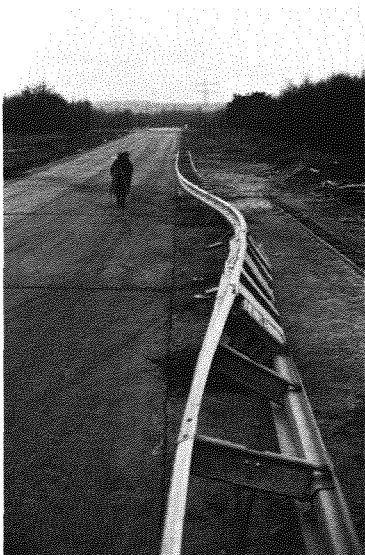
B 74

Door de aanrijding waren de lassen van de palen 9 en 10 nagenoeg geheel afgescheurd, waarbij paal 10 nog gedeeltelijk uit de steekbus was gekomen. De palen 11 en 12 werden aangereden en afgescheurd. De wielbouten van het rechter voorwiel hadden van paal 9 af over een lengte van ca. 5 m deuken in de voorste geleiderail gedrukt, en vanaf paal 10 was plooiing opgetreden over een lengte van 6,5 m. Zowel in de voorste als in de achterste rail waren kleine scheuren ontstaan en wel in de voorste rail naast de las bij het scharnier van de slagboom (paal 11), aan de zijde van de contragewichten, verder in de achterraail bij de aansluiting van de las van afstandhouder 11 aan de rail.

De constructie was binnen redelijke tijd te herstellen. Bij het proefvoertuig was alleen plaatschade opgetreden aan de rechter voor- en achterzijde. De bus was nog rijdbaar, doch door blokkade van de voorwielen niet meer bestuurbaar.

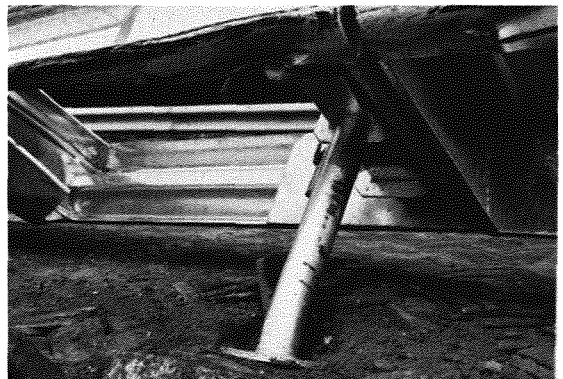
B 76

Van paal 9 was de las vrijwel rondom ingescheurd. Paal 10 was aangereden, de las vertoonde het begin van scheuren, de paal was verbogen en het betonblok met daarin de steekbusconstructie was iets gekanteld. Paal 11 was aangereden en afgescheurd, waarbij de wegklappende paal drie contragewichten uit het frame omhoog drukte. Paal 12 was aangereden, afgescheurd en meegenomen. Heipaal 13 was aangereden, verbogen en omgegaan. Heipaal 14 was aangereden en eveneens omgegaan. Van 110 cm na paal 9 was over een lengte van 3 m de rail ingefreesd door de wielbouten van het rechter voorwiel. Ten opzichte van de achterste rail was de voorste rail over de gehele lengte van de constructie 8 cm opgeschoven. De constructie was binnen een redelijke tijd te herstellen. Van de Bedford was het plaatwerk van de rechter zijde zwaar beschadigd. Door het aanrijden van paal 11 was de rechter fuseepen afgebroken en het rechter voorwiel afgerukt, waarbij de veerstroep en verdere ophanging onbeschadigd waren gebleven. Het rechter portier was ingedrukt. De brandstoftank was afgerukt. Het voertuig was niet meer rijdbaar.
