Botonde Nieuwe Purmerweg te Amsterdam

Dr. ir. L.G. Braimaister & ing. C.C. Schoon

D-2010-1

Second opinion

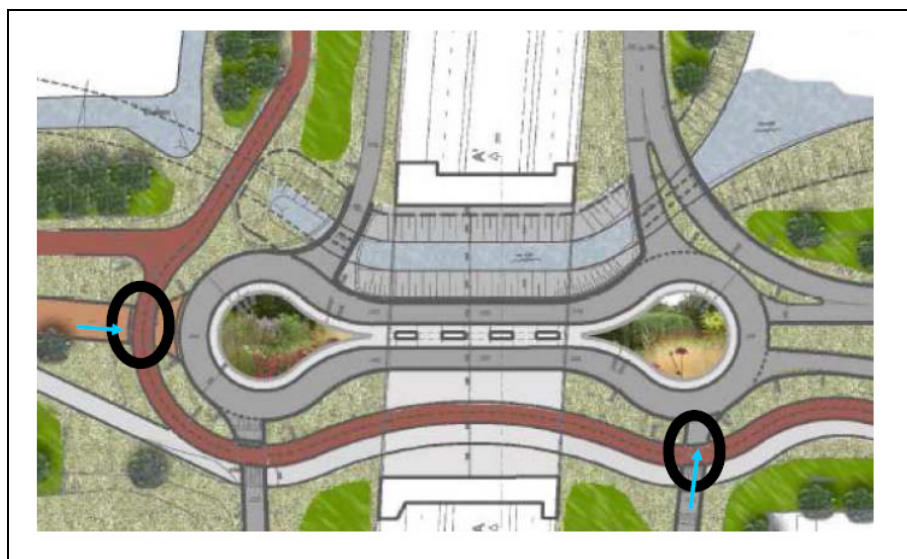
- potentieel conflictpunt toerit A (links): een aanrijding door een voertuig (zie pijl) dat geen voorrang verleende aan een fietser op het fietspad van de botonde.
- potentieel conflictpunt toerit B (rechtsonder): een aanrijding door een personenauto (zie pijl) die geen voorrang verleende aan een fietser op het fietspad van de botonde.

Afbeelding 2.3. Locaties van de ongevallen die beide plaatsvonden op 10 december 2009 omstreeks 8 uur 's morgens.

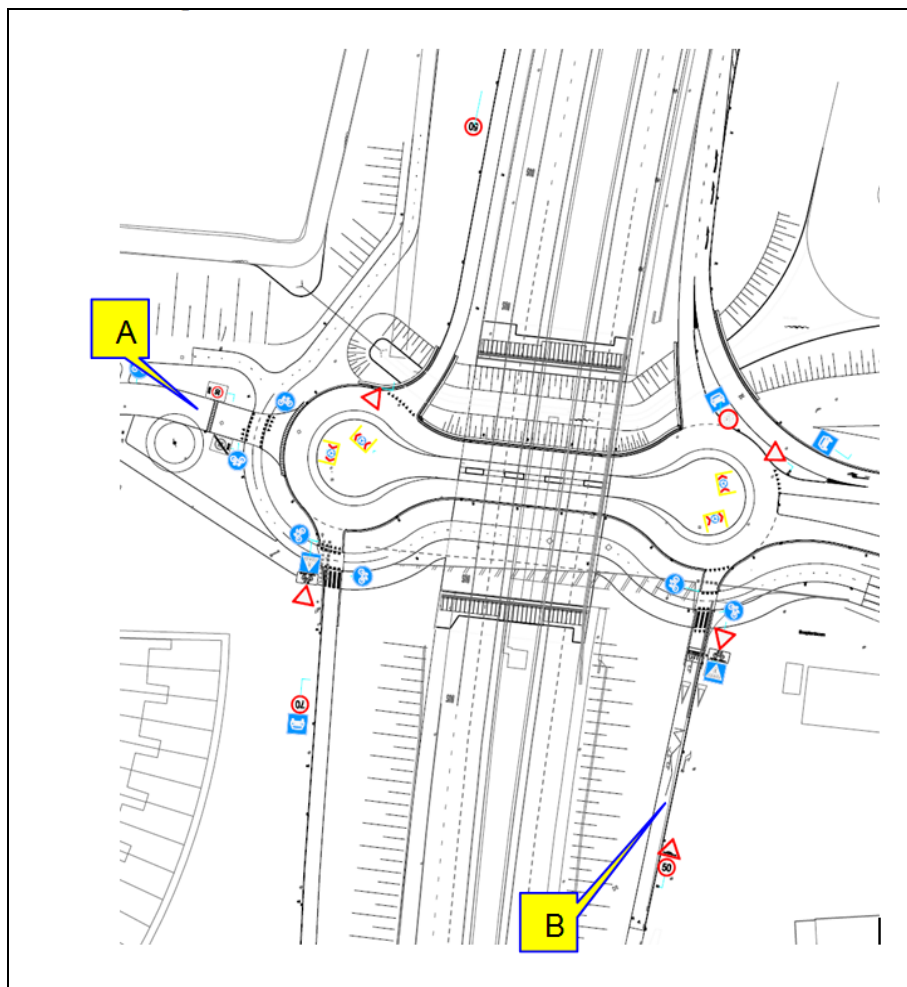
Op *Afbeelding 3.1* is duidelijk zichtbaar dat de aansluiting van toerit A (vanuit de woonwijk) haaks is, terwijl de aansluiting van toerit B (vanuit de verkeersader) niet haaks is. De naderingssnelheid bij toerit A is niet hoog, omdat het verkeer uit een 30km-zone komt. De naderingssnelheid van het autoverkeer op toerit B kan echter relatief hoog zijn omdat de toerit kaarsrecht is en vanaf een weg komt waar 70 km/uur gereden mag worden. Door de niet-haakse aansluiting kan het autoverkeer met een te hoge snelheid de rotonde via toerit B naderen en oprijden. Hierdoor ontstaan twee conflictsituaties: eerst snelverkeer vs. voetgangers en fietsers ter hoogte van het fiets- en voetpad en vervolgens snelverkeer vs. snelverkeer op de rotonde zelf.

Afbeelding 3.1. Toeritten van de botonde met de conflictpunten snelverkeer vs. fietsers en voetgangers. Toerit A (eerste potentiële conflictpunt) met een haakse aansluiting die de toenaderingssnelheid verlaagt en Toerit B (tweede potentiële conflictpunt) met een niet-haakse aansluiting die de toenaderingssnelheid onvoldoende verlaagt. Het derde potentiële conflictpunt (niet aangeduid) is de zuidelijke afrit van de botonde linksonder op de tekening.

Om de naderingssnelheid te beperken zou het beter zijn om de kaarsrechte zuidelijke toerit enkele tientallen meters vóór de rotonde te laten buigen om zo het verkeer af te remmen en een haakse aansluiting te realiseren.

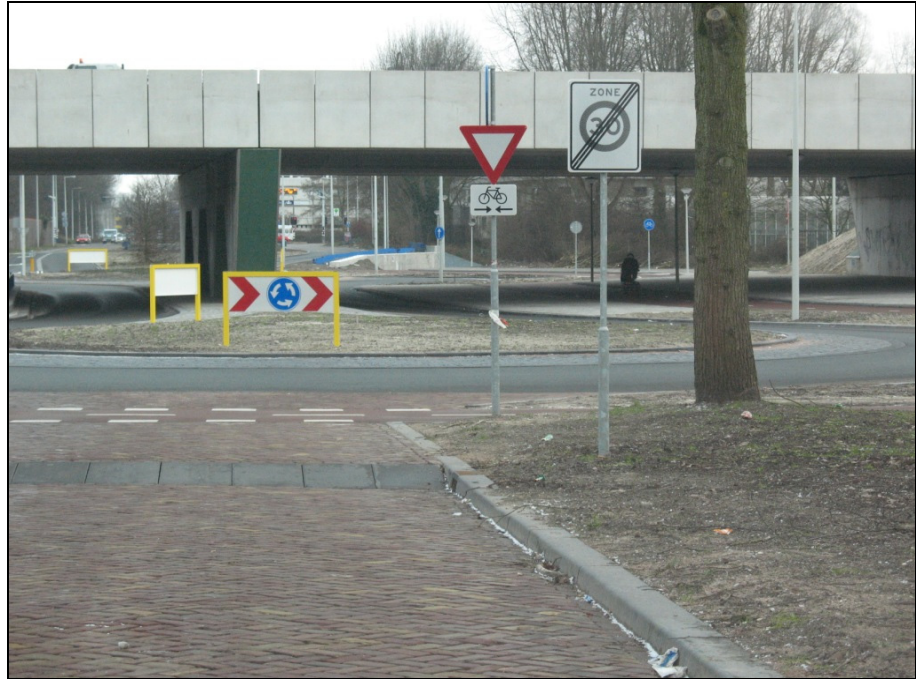
Afbeeldingen 3.2 en 3.3 tonen foto's van de eerste en de tweede potentiële conflictsituatie, respectievelijk bij toerit A en toerit B. Op Afbeelding 3.2 is goed te zien dat het middeneiland van de rotonde vanuit toerit A een goed zichtbare barrière vormt. Op Afbeelding 3.3 is de barrièrewerking aan de rechterkant duidelijk minder voor verkeer vanuit toerit B. Deze situatie zal dus het snelverkeer minder afremmen waardoor sprake kan zijn van relatief hoge naderingssnelheden en passeersnelheden.

Afbeelding 3.2. Het zicht vanuit toerit A (eerste potentiële conflictpunt) met een goede haakse aansluiting waardoor de barrièrewerking van het middeneiland ten volle wordt benut.

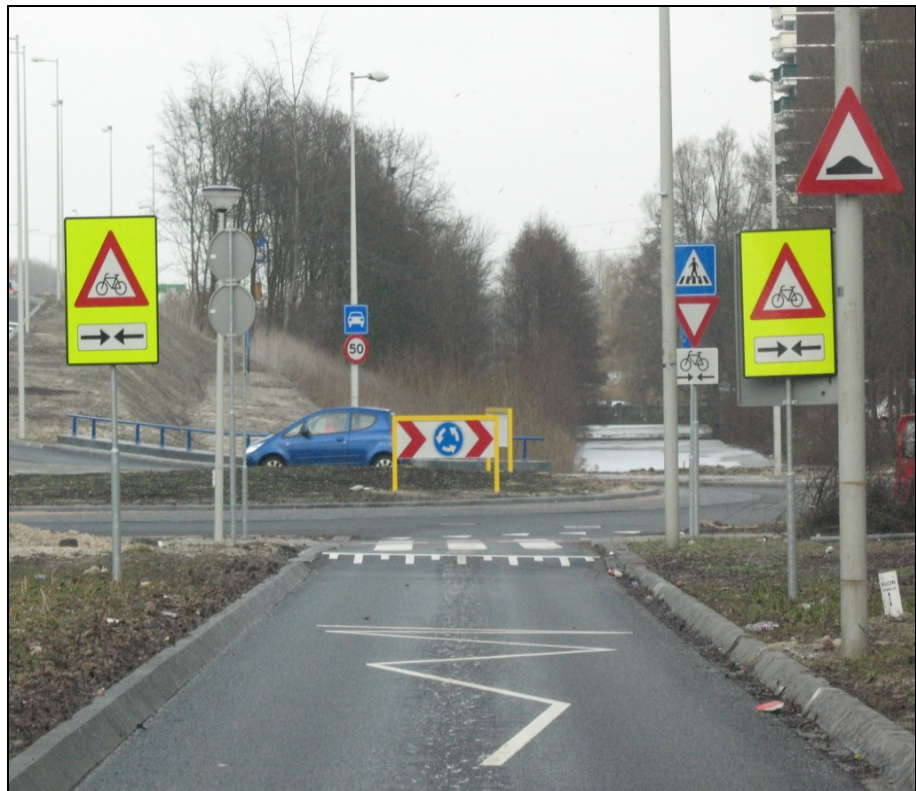
Afbeelding 3.3. Het zicht vanuit toerit B (tweede potentiële conflictpunt) met een niet-haakse aansluiting. De toerit komt niet uit op het midden van het middeneiland, maar rechts ervan waardoor er een minder goede barrièrewerking van het middeneiland uitgaat.

De bebording bij toerit B is beduidend overdadiger dan bij toerit A (zie *Afbeelding 3.2* en *3.3*). Naast de gebruikelijke aanduidingen van fiets- en voetpad wordt het fietspad bij toerit B aangeduid door twee waarschuwingsborden J24 "Fietsers en bromfietzers". De verkeersdrempels zijn niet aangegeven door borden J38 "Verkeersdrempel" bij toerit A en wel bij toerit B. Volgens Projectbureau Noordwaarts zijn de extra waarschuwingsborden op verzoek van omwonenden geplaatst. Het zou beter zijn om maatregelen toe te passen, die beter bij de stedelijke omgeving passen en snelheidsverlagend werken:

Het blijkt dat de bebording op meer punten afwijkt van hoe dit in het verkeersbesluit en de bijgevoegde tekening (*Bijlage 1*) is aangegeven. Zo ontbreekt op toerit B de markering "Voorrangsdriehoek" op het wegdek vóór de voetgangersoversteek, terwijl op de tekening van het verkeersbesluit deze markering wel is toegepast. Op toerit A ontbreekt de "piano"-markering op de verkeersdrempel, zowel op de weg als op de tekening.

- de aansluiting laten buigen om een haakse aansluiting te realiseren;
- het wegprofiel door verdrijfvak te versmallen;
- in plaats van RWS-banden (45%) beter rechte opsluitbanden of trottoirbanden gebruiken.

Het is raadzaam in ieder geval de aanwezige bebording en het verkeersbesluit met elkaar in overeenstemming te brengen.

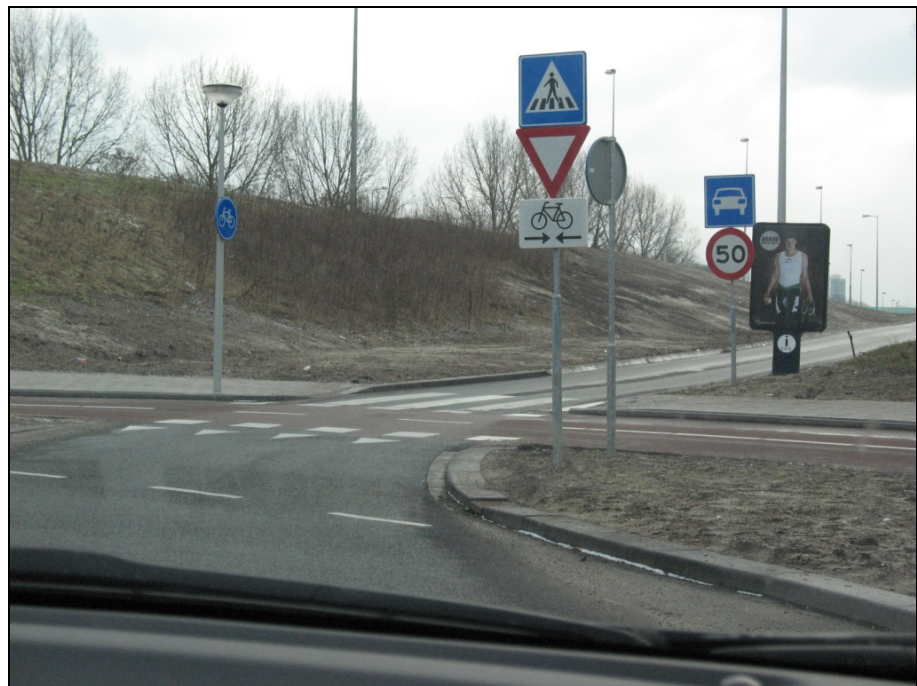
Er zijn met betrekking tot de bebording op het derde potentiële conflictpunt (de zuidelijke afrit; zie *Afbeelding 3.4*) geen bijzonderheden geconstateerd met betrekking tot potentiële conflicten tussen snelverkeer en fietsers c.q. voetgangers.

Afbeelding 3.4. Het derde potentieel conflictpunt bij de zuidelijke afrit van de botonde.

- sluit de zuidelijke afrit haaks aan op de rotonde;
- leg vóór de afrit een “oksel” in basaltsteen aan om de boogstraal van het traject van de auto te verkleinen.

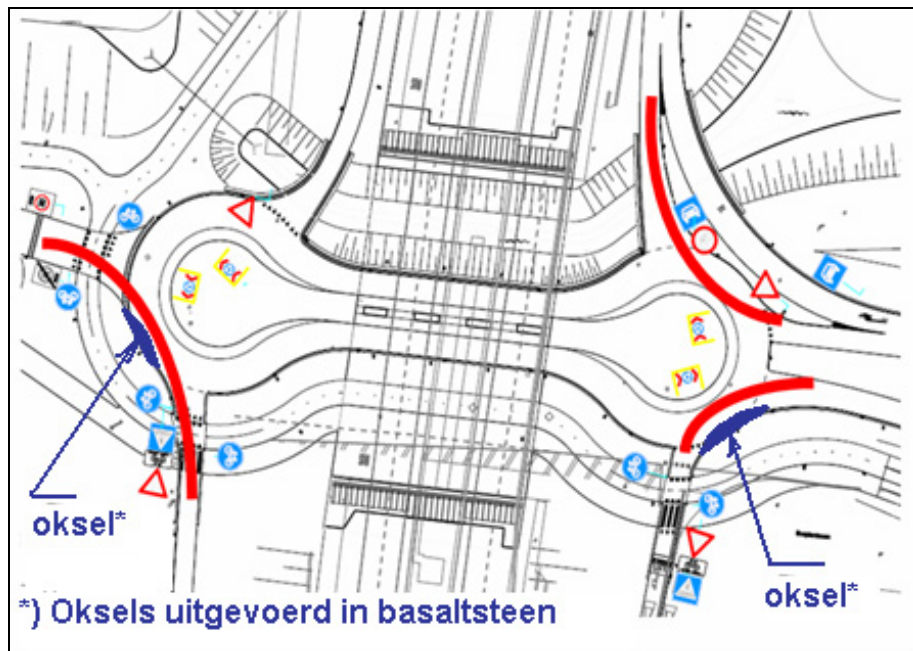
Volgens de CROW-126 "Eenheid in rotondes" dient de snelheid op de rotonde (de zogenaamde passeersnelheid) in alle richtingen lager te zijn dan circa 38 km/uur. Om dat te waarborgen moet, conform CROW-publicatie 126, een speciale geometrische toets worden uitgevoerd. Volgens Projectbureau Noordwaarts heeft deze toets bij het ontwerp van deze rotonde niet plaatsgevonden. Naar het oordeel van de SWOV zijn op minstens drie bewegingsrichtingen van de rotonde te hoge passeersnelheden mogelijk (zie de met rood aangegeven locaties in *Afbeelding 3.5*). Ondanks de lage naderingssnelheid bij de linker toerit A, kan de snelheid op de rotonde op deze locatie hoog zijn (en daarmee de passeersnelheid) omdat de rijbaan hier breed oogt.

Afbeelding 3.5. De bewegingsrichtingen waar de passeersnelheid te hoog kan zijn.

Een te hoge passeersnelheid is een risicofactor voor het ontstaan van ongevallen, in het bijzonder op conflictpunten met fietsers en voetgangers. Het is raadzaam om de passeersnelheden alsnog te controleren conform CROW-126. Wanneer deze te hoog zijn kan het ontwerp met de volgende twee ingrepen aangepast worden:

- de zuidelijke afrit (derde potentiële conflictpunt) en de zuidelijke toerit B (tweede potentiële conflictpunt) haakser aansluiten op de rotonde;
- vóór de afritten een "oksel" in basaltsteen aanbrengen, zodat een dwangpunt ontstaat, de boogstraal van het traject van de auto daarmee kleiner wordt en de passeersnelheid dus lager wordt (zie de met pijlen aangeduide oksels in *Afbeelding 3.5*). Zie de foto in *Afbeelding 3.6* voor een voorbeeld van een oksel.

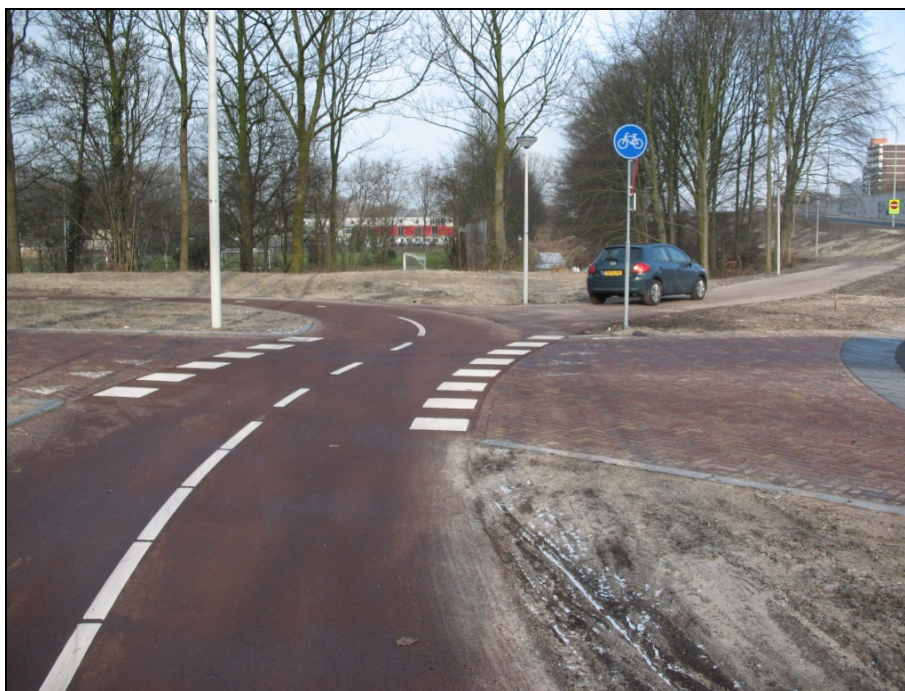
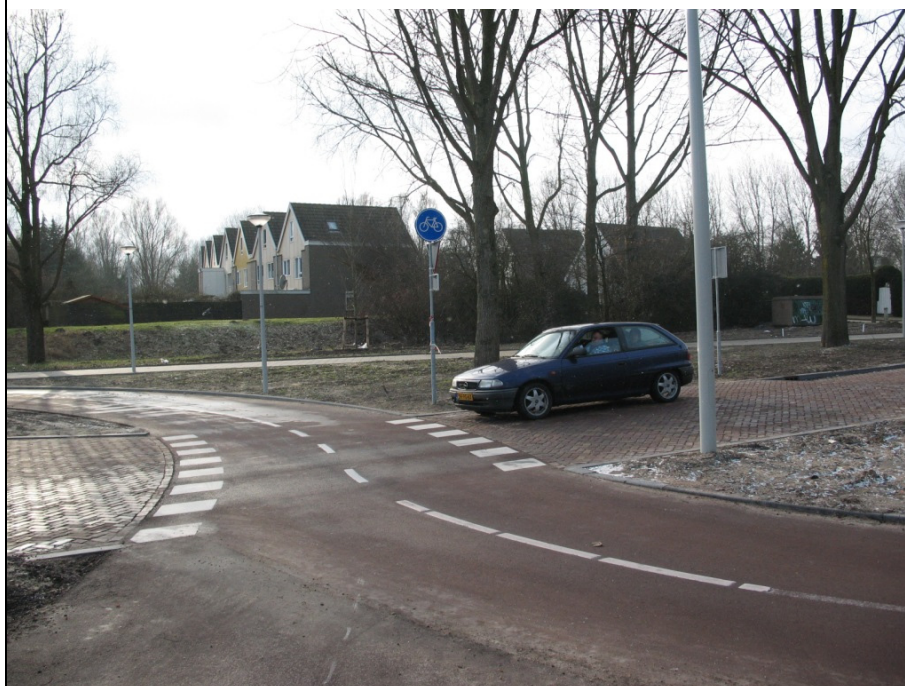
Afbeelding 3.7. Toerit A

Observaties op de onderzochte rotonde leerden dat bij toerit A de haaiantanden bij de fietsoversteek zelfs overdag slecht zichtbaar zijn. Ze zijn bijna helemaal versleten in een paar maanden tijd (zie *Afbeelding 3.7* en *3.8*). Hierdoor zullen ze in het donker of onder natte omstandigheden nog minder opvallen. De oorzaak van de slijtage is dat de markering op klinkers is aangebracht. De voorkeur gaat uit naar een duurzame uitvoering van de markering in de vorm van bijvoorbeeld prefab-elementen.

Afbeelding 3.8. Toerit A; beide foto's tonen dat de voorrangsregeling onduidelijk is doordat de haaiantanden niet goed opvallen. Dit is zeker het geval onder natte weersomstandigheden.

Verbeter de haaiantanden bij de fietsoversteek door toepassing van meer duurzame belijningselementen, bijvoorbeeld prefab-elementen (markeringstegels). Voeg een “piano”-markering toe op de verkeersdrempel.

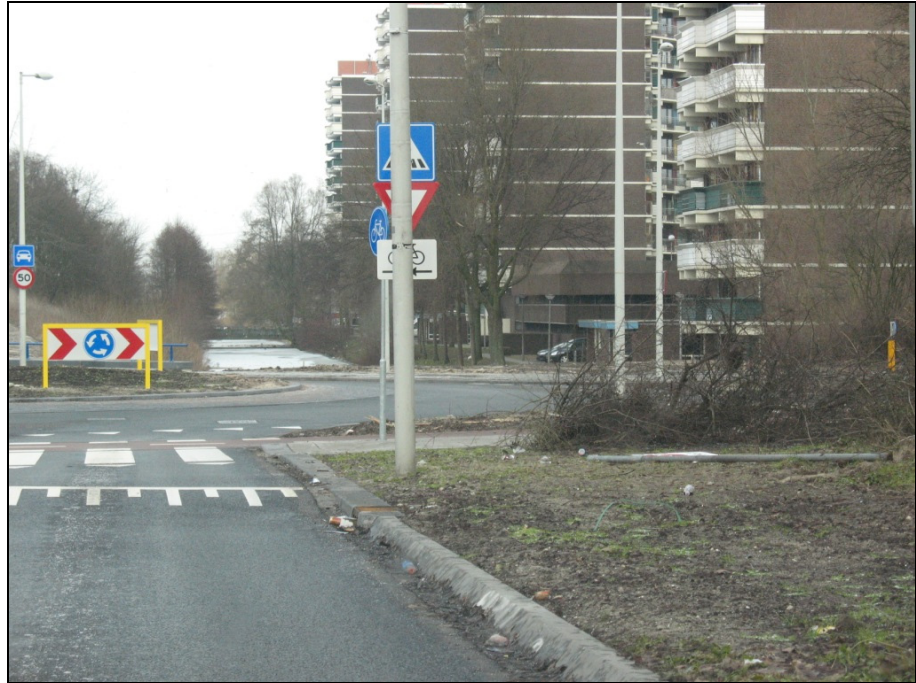
Ook bij toerit B zijn de haaiantanden niet goed zichtbaar (zie Afbeelding 3.9). De bestuurder ziet de markering van de verkeersdrempel en het zebrapad. De haaiantanden vallen weinig op door de te korte afstand tussen de haaiantanden en de zebrastrepen en de verhoging van de oversteekplaats

Afbeelding 3.9. De haaiantanden bij het zebrapad van toerit B zijn op grotere afstand niet opvallend; lichtmast beperkt zicht op borden.

De plaatsing van lichtmast c.q. borden is minder gelukkig. Bij het naderen van de rotonde ontleemt de lichtmast op enig moment het zicht op de borden, waaronder het belangrijke bord ter aanduiding van een fietspad dat in twee richtingen wordt bereden.

(zie ook *Afbeelding 3.10*). Dit kan tot verwarring leiden bij automobilisten die ter plaatse niet bekend zijn. Om de voorrangsregeling te verduidelijken is het raadzaam de belijning op het conflictpunt te verbeteren. Dit kan door een voorrangsdrichhoek op het wegdek aan te brengen en de haaiantanden op een grotere afstand van het zebrapad te plaatsen.

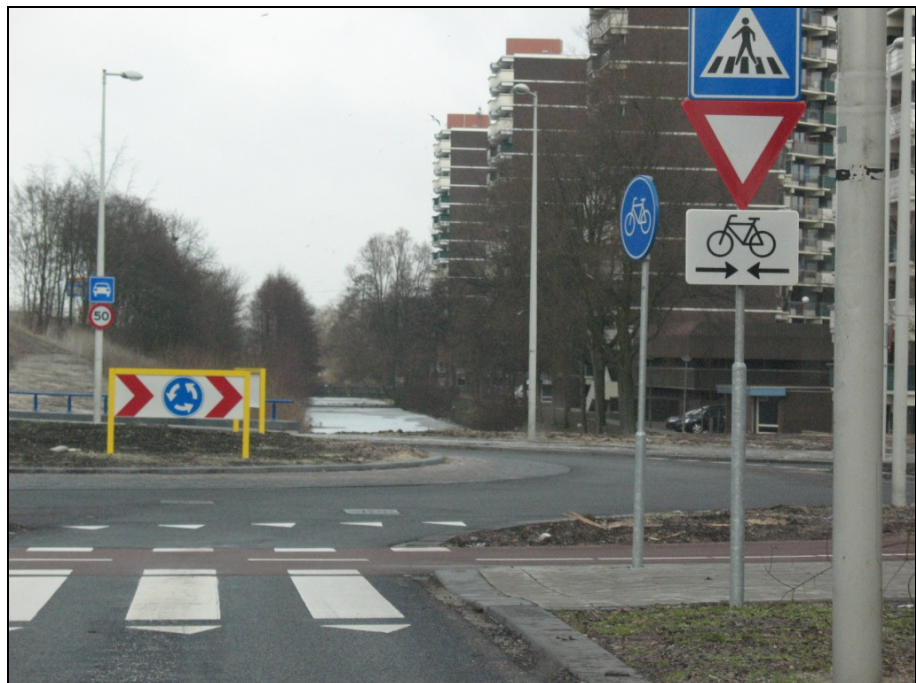
Afbeelding 3.10. Zelfde toerit B als in Afbeelding 3.9 maar dichterbij de rotonde. Slechts op korte afstand vallen de haaiantanden vóór de zebra op.

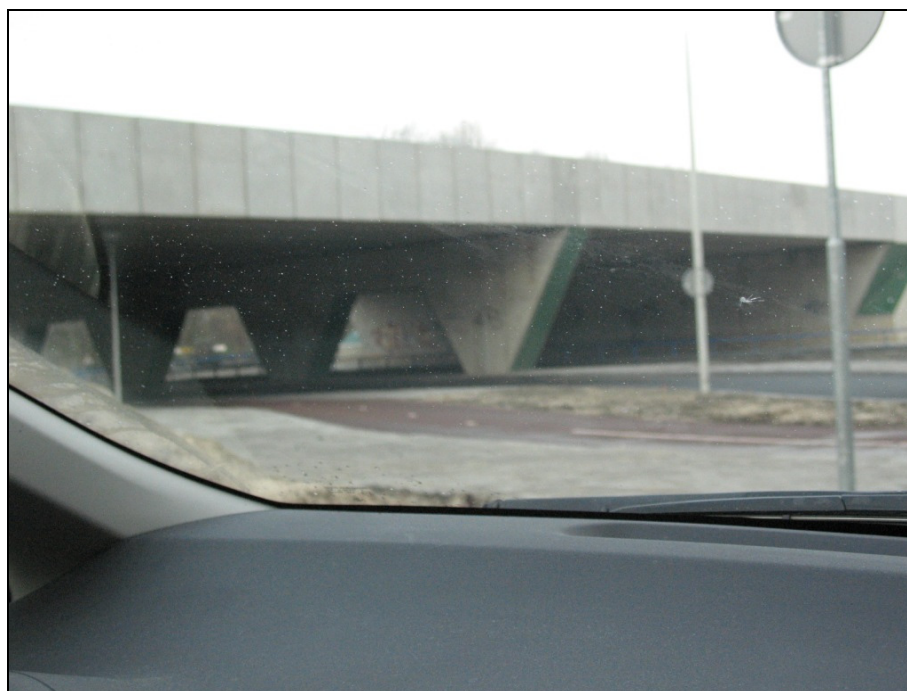
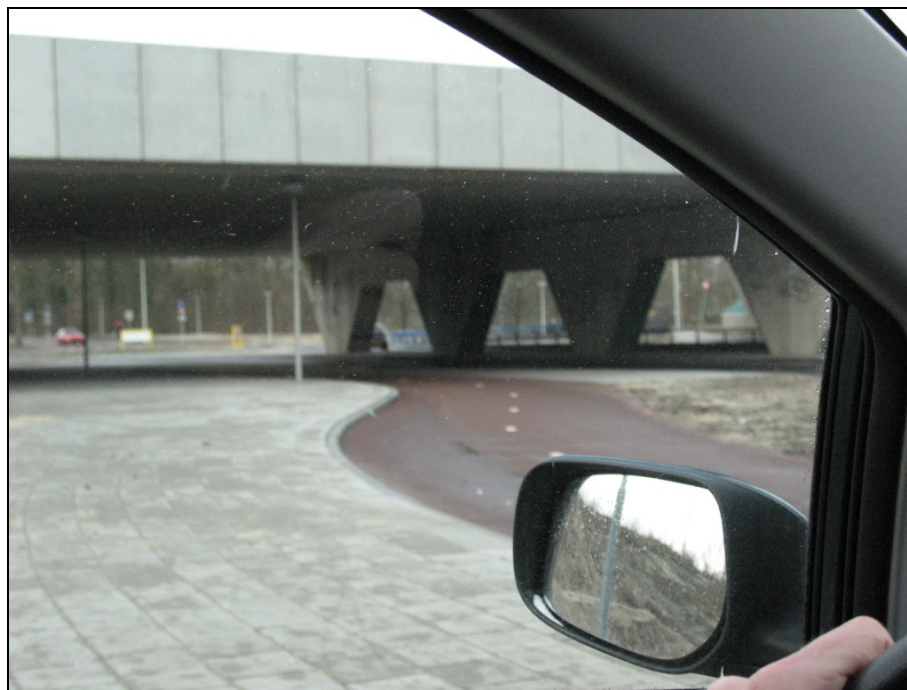
Het zicht nabij toerit A is voldoende, mede omdat deze haaks aangesloten is op de rotonde. Op deze toerit bevindt zich geen voetgangersoversteekplaats. De waarnemingstaak voor een automobilist is daarmee makkelijker dan op toerit B, waar de bestuurder naast het in twee richtingen te berijden fietspad ook het voetpad moet oversteken. Daarbij komt dat het zicht vanuit toerit B slecht is. Vanuit de auto naar links wordt het zicht op het fietspad belemmerd door het verloop van het fietspad en de schaduw van het viaduct (*Afbeelding 3.11 en 3.12*).

Afbeelding 3.11. Het zicht naar links bij toerit B bij de fietsoversteek.

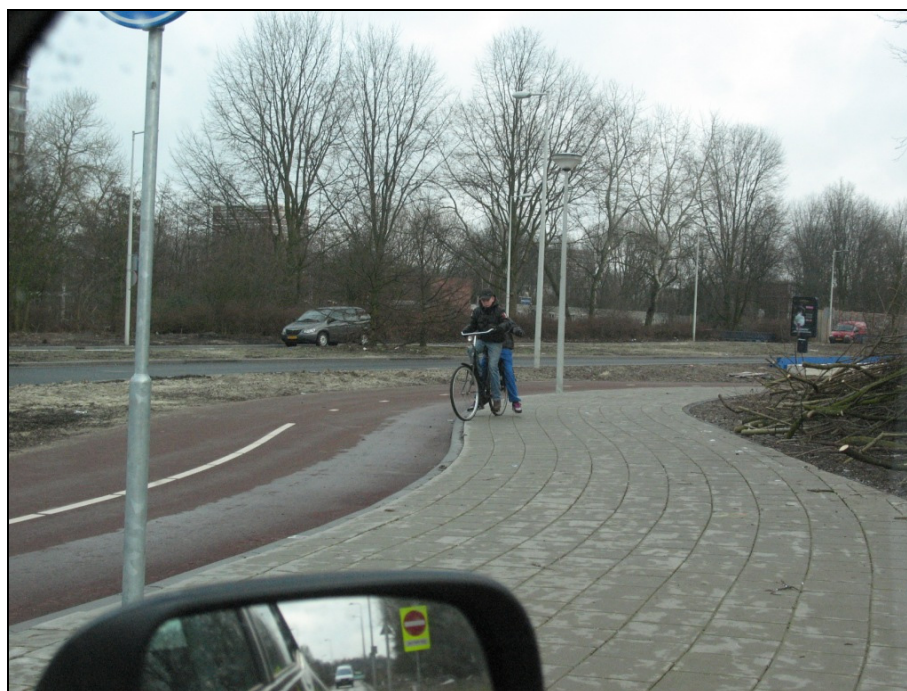
Naar rechts wordt het zicht op het fietspad belemmerd door de bocht en het hoogteverschil (zie *Afbeelding 3.13*).

Afbeelding 3.13. *Het zicht naar rechts vanuit toerit B bij de fietsoversteek. Na de bocht loopt het fietspad sterk naar beneden. Door de bocht en het hoogteverschil is het zicht op het fietspad belemmerd.*
