EVALUATIE RIMPELBUISTAKELBEVEILIGER (RIMOB). DEEL I

Uitwerking en samenvatting van de inventarisatie als gerapporteerd in Deel II, het technisch functioneren en de ernst van ongevallen met de RIMOB en aanbevelingen.

R-90-20

Stichting Wetenschappelijk Onderzoek Verkeersveiligheid SWOV

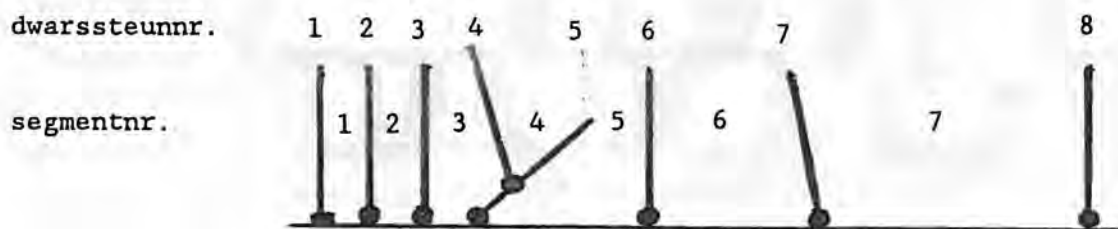
### Scheefstand van de dwarssteunen

Bij een zware aanrijding is de vervorming ideaal als de segmenten volledig in elkaar zijn gedrukt, waarbij de dwarssteunen tussen de segmenten rechtstandig naar achteren worden geduwd. Uit foto's van geheel in elkaar gedrukte RIMOB's blijkt echter dat diverse steunen in aanzienlijke mate (soms wel tot 45°) in voor- of achterwaartse richting zijn gekanteld. Dit kantelen is mogelijk omdat de verbinding tussen dwarssteunen en geleide-railelementen gevormd wordt door gemakkelijk vervormbare knikplaten. Van de scheefstand van de dwarssteunen kan op basis van foto's van zware beschadigingen aan de RIMOB het volgende min of meer algemene beeld worden geschetst (zie Afbeelding).

De drie voorste steunen staan bij een geheel vervormde RIMOB redelijk recht. De vierde dwarssteun komt echter omhoog en staat enigszins achterover. De bovenzijde van de vijfde dwarssteun is naar voren geklapt en staat min of meer onder de vierde dwarssteun. Dit beeld geldt voor de V-270.

Bij de V-185 is bij zware aanrijdingen hetzelfde verschijnsel waar te nemen, zij het dat de scheefstand één segment eerder begint (resp. bij de derde en vierde dwarssteun).

Vermoedelijk zal door de scheefstand van genoemde twee dwarssteunen de RIMOB minder effectief functioneren. Eén segment absorbeert namelijk minder energie waardoor bij zwaardere aanrijdingen het buffersegment eerder zal worden aangesproken. Aangezien dit segment niet gemakkelijk vervormt, zal de voertuigvertraging toenemen. Een ander aspect van de scheefstand betreft de kosten: er ontstaat meer schade aan de RIMOB, enerzijds vanwege het feit dat de RIMOB verder in elkaar wordt gedrukt, anderzijds door meer wringing en buiging. Het verdient aanbeveling alle segmenten van afstandhouders te voorzien met uitzondering van het buffersegment.

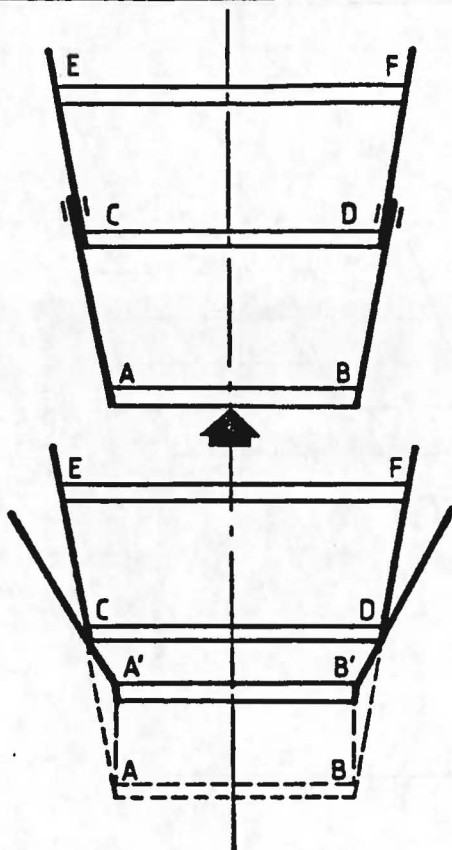
ZONDER KNIKPLATEN

Als AB belast wordt gaat AB naar A'B'. CD zijn vaste punten. De flanken AC en BD worden gedwongen naar buiten uit te buigen. De ingetekende geleiding wordt hierdoor verbroken.
