AUSWERTUNG DES ANPRALLDÄMPFERS "RIMOB"

R-90-50

Dipl.-Ing. C.C. Schoon

Forschungsgesellschaft für Verkehrssicherheit SWOV - Niederlande

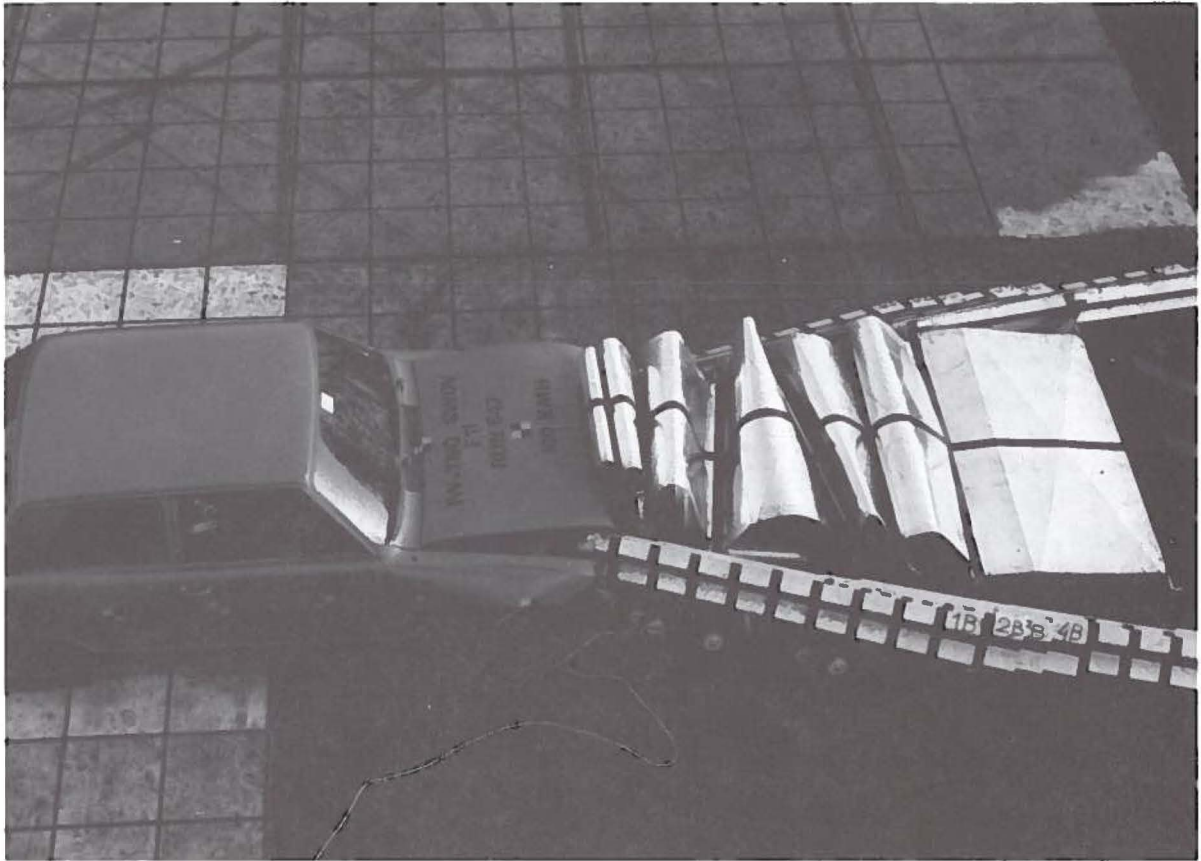
Abbildung 5. Ein RIMOB nach dem Versuch eines frontalen Zusammenstoßes
(100 km/Stunde)

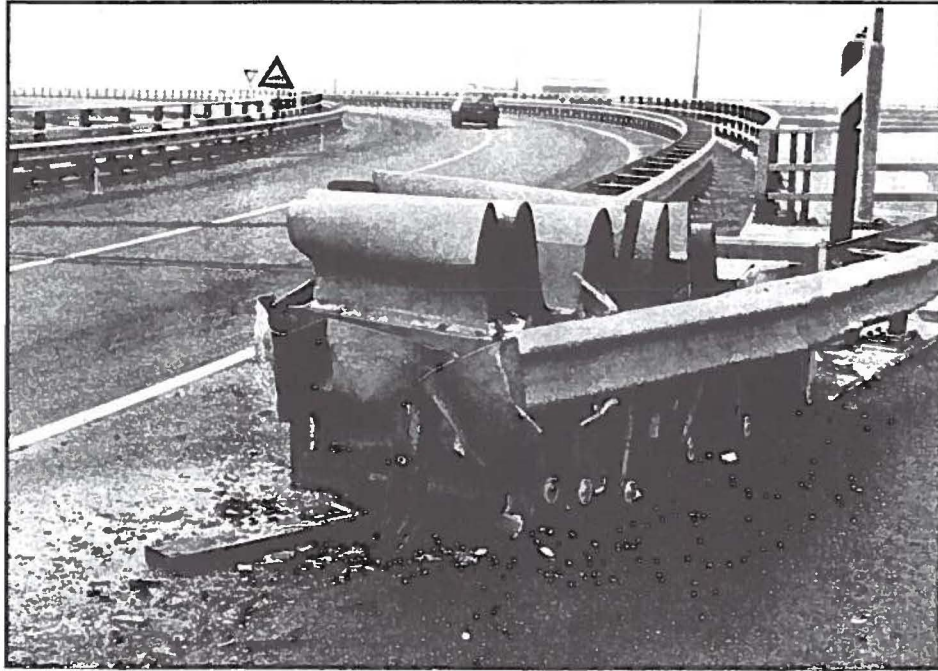
Von 1982 bis Juni 1989 wurden insgesamt 97 RIMOBs angefahren (siehe Abbildung 8). Diese Zahl ist ziemlich genau bekannt, da nach jedem Zusammenstoß eine Reparatur durchgeführt wurde. Da der Schaden meistens dem entsprechenden Fahrer oder dem Garantiefonds gegenüber geltend gemacht wird, führt die Straßenbehörde darüber Buch.

Abbildung 8. Angefahrene RIMOBs nach Unfall

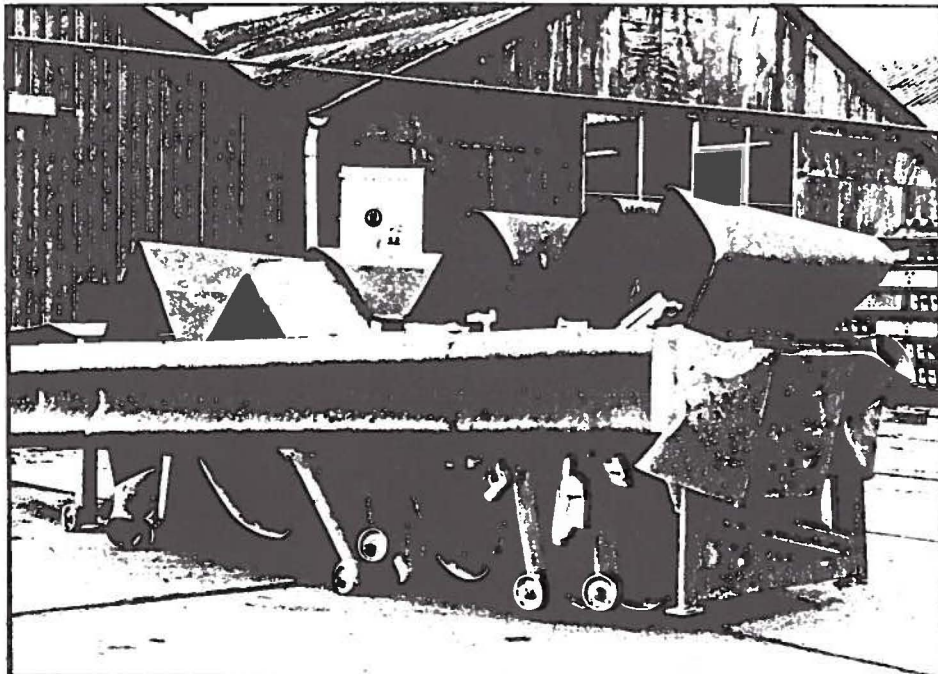
Bei einem schweren Aufprall ist die Verformung ideal, wenn die Segmente vollständig ineinandergedrückt sind, wobei die Querstützen zwischen den Segmenten senkrecht nach hinten geschoben werden. Aus Fotos von ganz ineinandergedrückten RIMOBs ist jedoch zu sehen, daß verschiedene Stützen in beträchtlichem Maße (manchmal bis 45°) nach vorne oder hinten gekippt sind. Dieses Kippen ist möglich, weil die Verbindung zwischen Querstützen und Leitplankenelementen durch leicht verformbare Knickplatten gebildet wird. Von dem Schiefstand der Querstützen kann aufgrund der Fotos von schweren Beschädigungen am RIMOB das folgende allgemeine Bild skizziert werden (siehe auch Abbildung 9).

Die drei vorderen Stützen stehen bei einem ganz verformten RIMOB noch ziemlich gerade. Die vierte Querstütze kommt jedoch nach oben und steht dann etwas nach hinten geneigt. Die obere Seite der fünften Querstütze ist nach vorne geklappt und steht mehr oder weniger unter der vierten Querstütze. Dieses Bild gilt für die V-270.

Bei der V-185 ist bei schweren Zusammenstößen dasselbe Phänomen zu beobachten, mit dem Hinweis daß der Schiefstand eines Segmentes eher beginnt (bei der dritten bzw. vierten Querstütze).

Vermutlich wird durch den Schiefstand der genannten zwei Querstützen der RIMOB weniger effektiv funktionieren. Ein Segment absorbiert nämlich weniger Energie, wodurch bei schwereren Zusammenstößen das Puffersegment eher beansprucht wird. Da sich dieses Segment nicht leicht verformt, wird die Verzögerung des Fahrzeugs zunehmen. Ein anderer Aspekt des Schiefstandes betrifft die Kosten: es entsteht mehr Schaden am RIMOB, einerseits wegen der Tatsache, daß der RIMOB weiter ineinandergedrückt wird, andererseits durch eine stärkere Drehung und Biegung. Es ist zu empfehlen, alle Segmente, außer dem Puffersegment, mit Distanzhaltern auszustatten.

Abbildung 9. Schiefstand der Querstützen
