LICHTMASTEN

Onderzoek naar het gedrag van lichtmasten bij zijdelingse en frontale botsproeven met personenauto's

STICHTING WETENSCHAPPELIJK ONDERZOEK VERKEERSVEILIGHEID SWOV

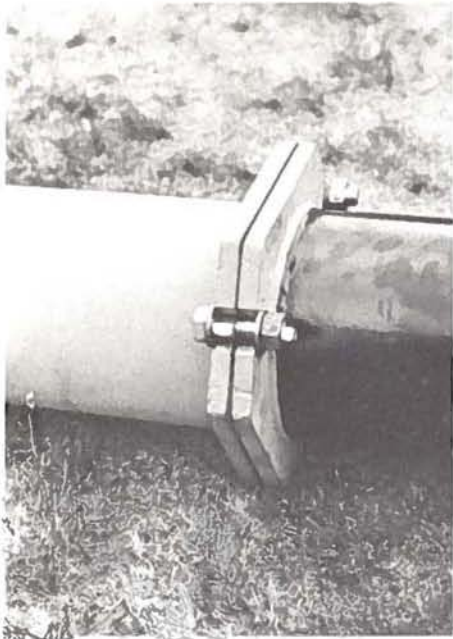
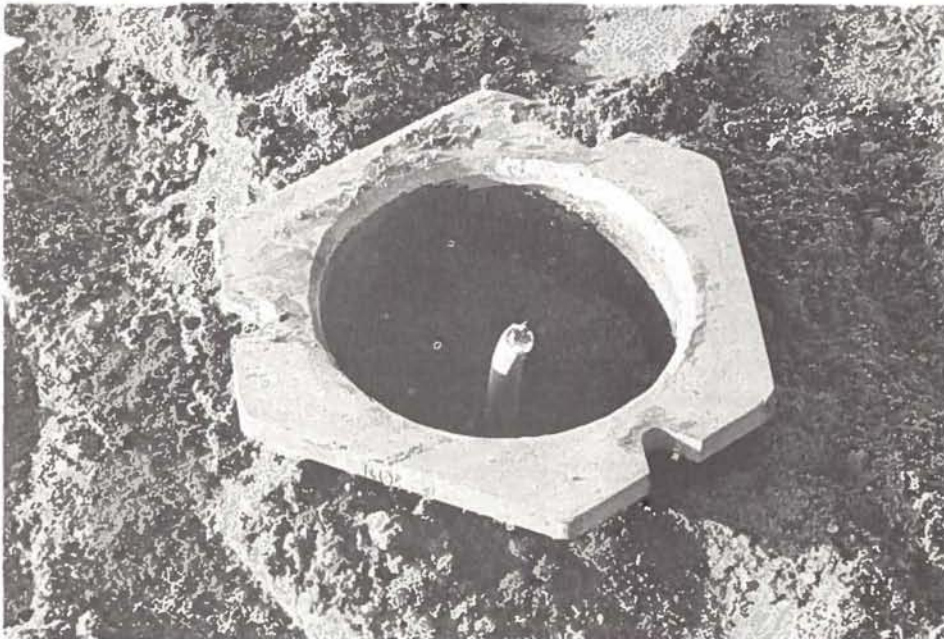
Afbeelding 1.

De schuifconstructie is ontworpen om de mast bij een aanrijding onder gecontroleerde omstandigheden van het grondstuk te laten afschuiven. Daartoe zijn aan grondstuk en mast flenzen aangebracht, die door middel van bouten aan elkaar te bevestigen zijn. De flens van het grondstuk dient ca 3 cm boven het maaiveld te bevinden.

In Afbeelding 1 is een schuifconstructie weergegeven: onderaan de mast is een flens gelast die met drie bouten aan de flens van het grondstuk van de mast wordt bevestigd. De bevestigingsbouten worden in V-vormige gleuven aangebracht, zodat bij een aanrijding de flenzen ten opzichte van elkaar kunnen verschuiven. Het aanhaalmoment van de bouten bedroeg in alle gevallen 150 Nm. De hoogte van deze schuifconstructie was bij twee proeven (L11 en L13) ca. 10 cm boven maaiveld en werd daarna verminderd tot ca. 3 cm boven maaiveld.

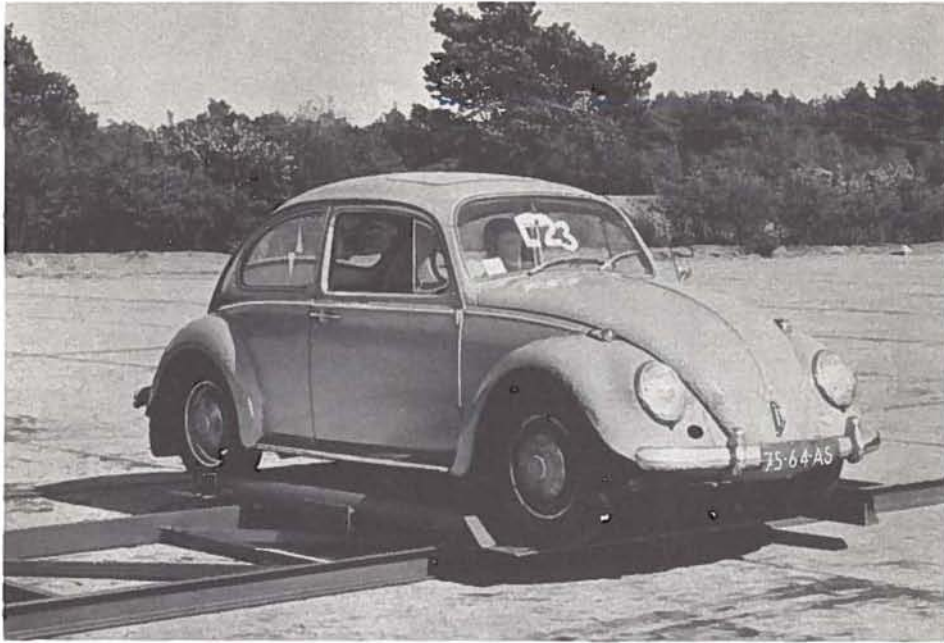
Afbeelding 5.

Om zijdelingse botsproeven reproduceerbaar uit te voeren is een speciale installatie ontworpen. Het voertuig wordt dwars op een dolly geplaatst, die over rails kan worden voortbewogen. Aan het einde van de baan wordt de dolly door een afremconstructie abrupt afgeremd, het voertuig glijdt van de dolly af, waarna het slippend botst tegen het botsobject.

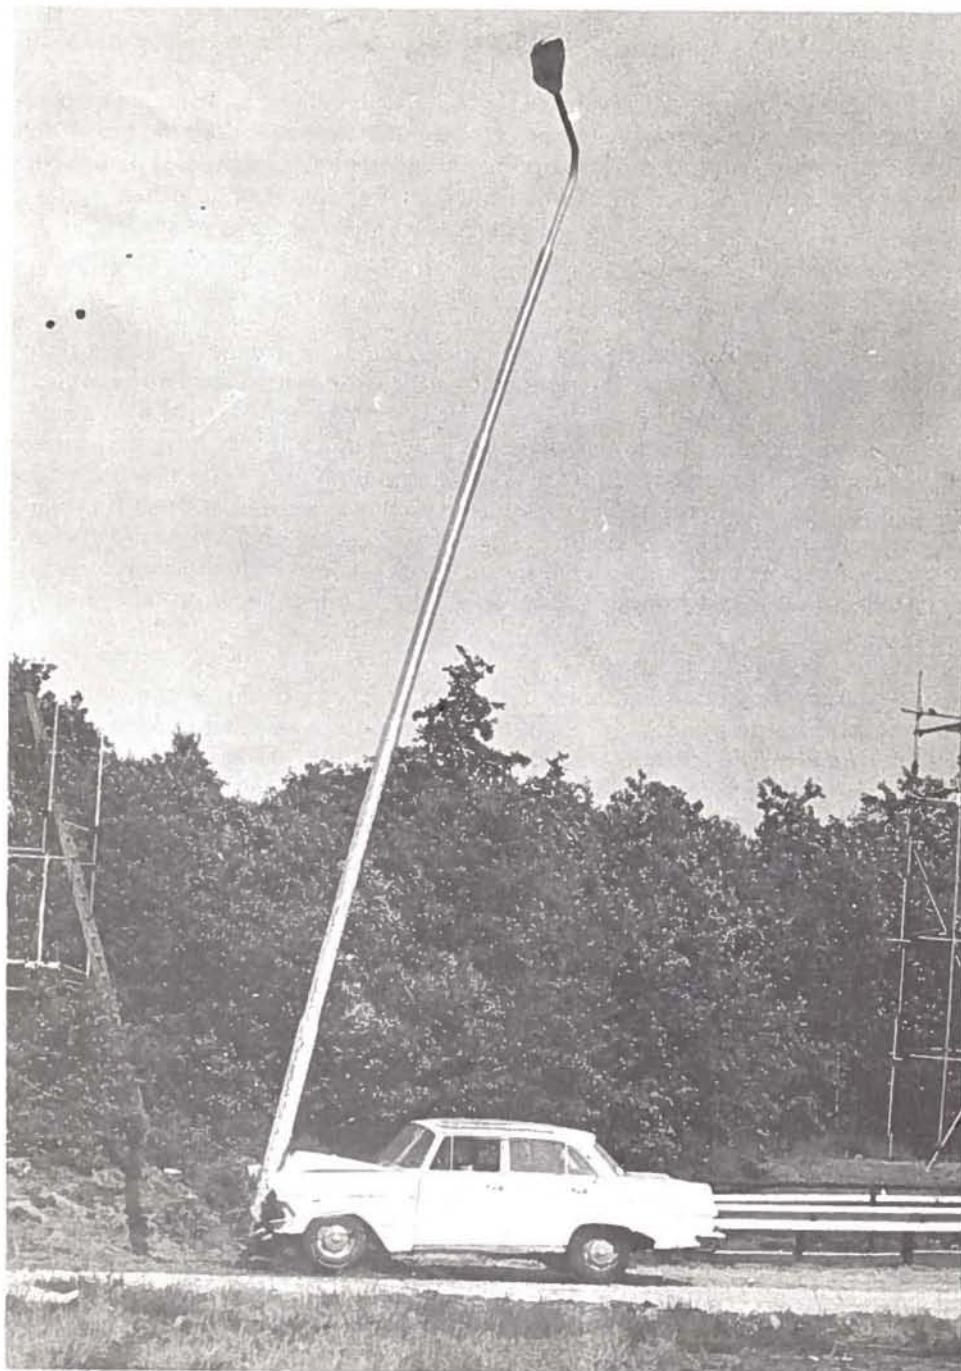
Afbeeldin 8 6.

Deze 12 m hoge aluminium mast werd in proef serie A frontaal aangereden met een snelheid van 70 km/h. De mast brak bij de onderkant van het deurtje. Het grondstuk van de mast brak niet, maar werd bij de kabelinvoer platgevouwen.

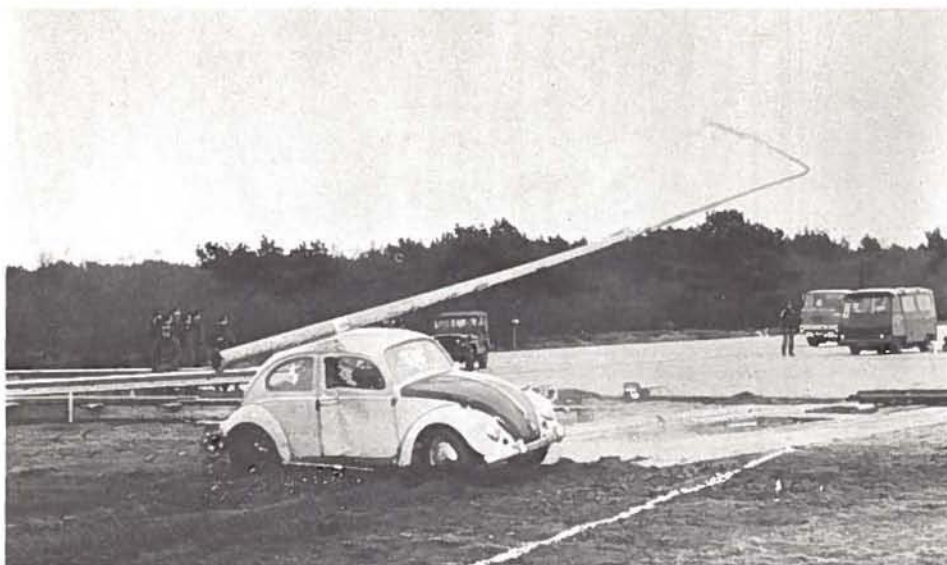
Afbeelding 7.

Bij deze 10 m hoge stalen mast met schuifconstructie, die in proevenserie B zijdelings werd aangereiden met een snelheid van 42 km/h, werden lage waarden voor de voertuigvertraging geconstateerd. De mast kwam op het dak van het voertuig terecht, zowel de indeuking aan de zijkant als van het dak bleef binnen de gehanteerde maxima.

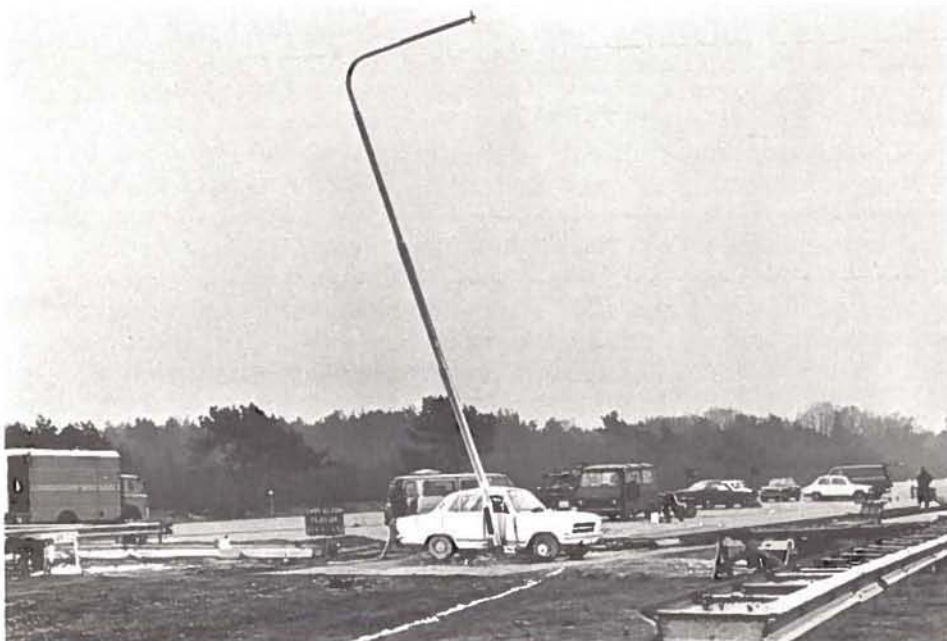
Afbeelding 8.

Bij deze 10 m hoge aluminium mast die in proevenserie C zijdelings werd aangereiden met een snelheid van 30 km/h zijn acceptabele waarden voor de voertuigvertraging geconstateerd. De mast brak echter niet, het voertuig kwam tegen de mast tot stilstand. De indeuking van de flank van het voertuig was groter dan het gehanteerde maximum.

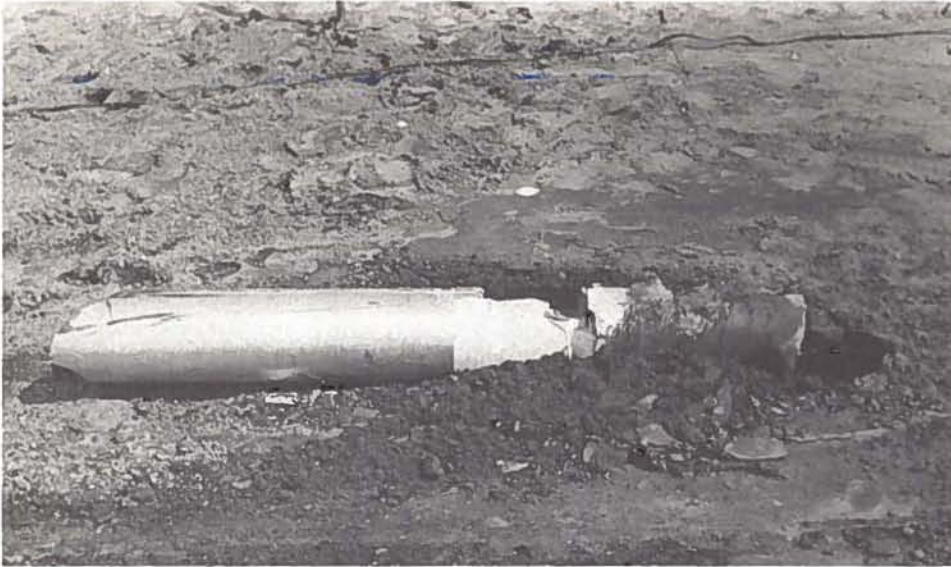
Afbeelding 10.

Bij frontale proeven met 10 m aluminium niet met zand gevulde masten zijn de masten aan de onderzijde van het deurtje gebroken, de grondstukken zijn ca. 30 cm uit de grond getrokken, en ter hoogte van het kabelgat geheel of gedeeltelijk gebroken.

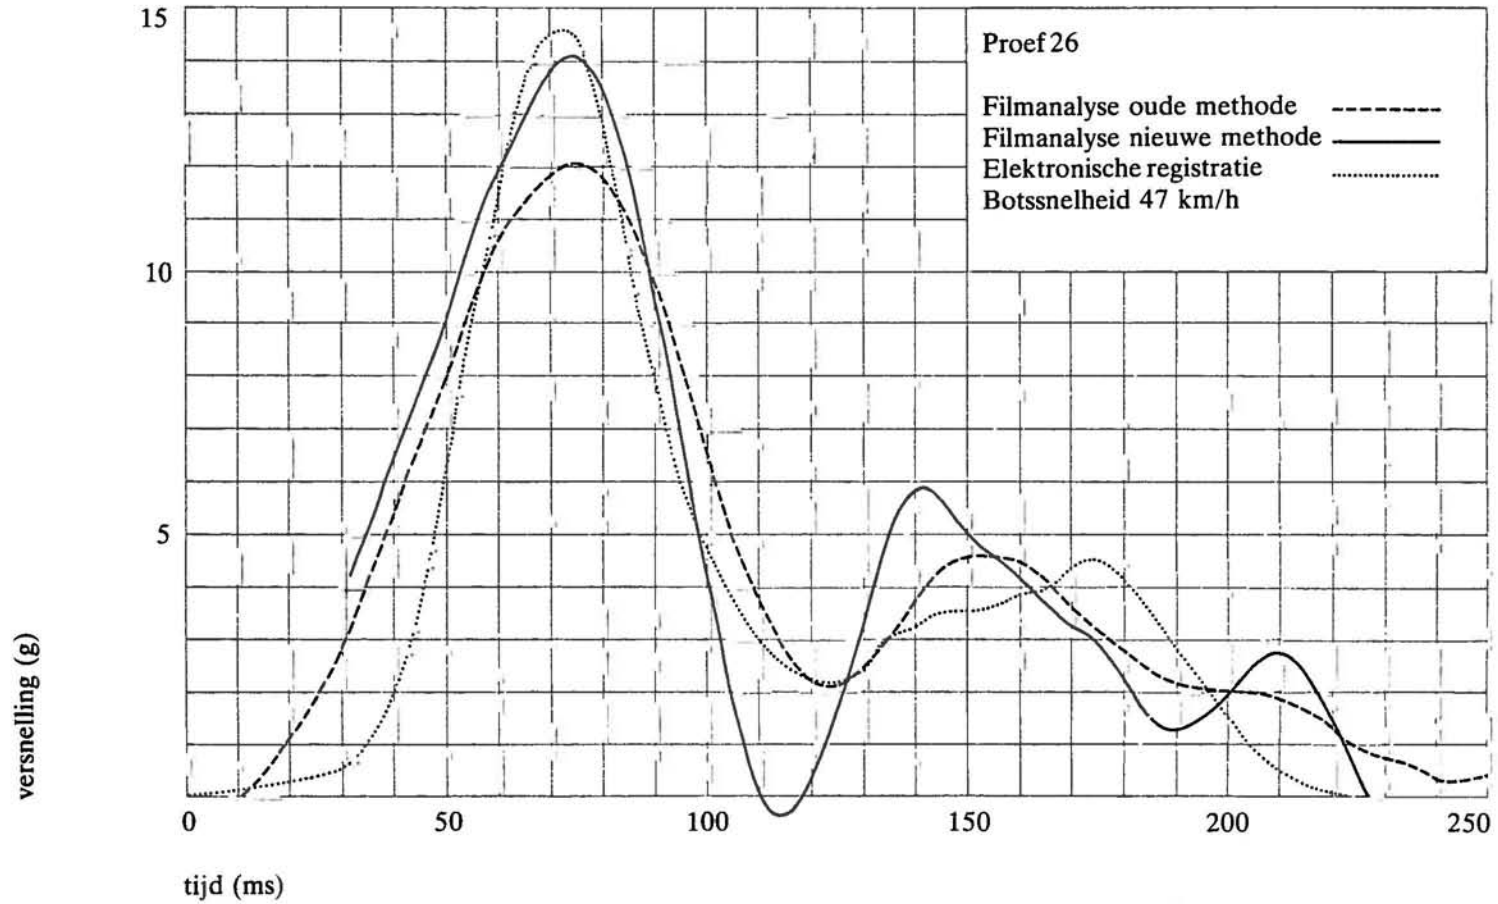
Afbeelding 12.
 Verragingscurven volgens de elektronische registratie en volgens twee filmanalysemethoden.

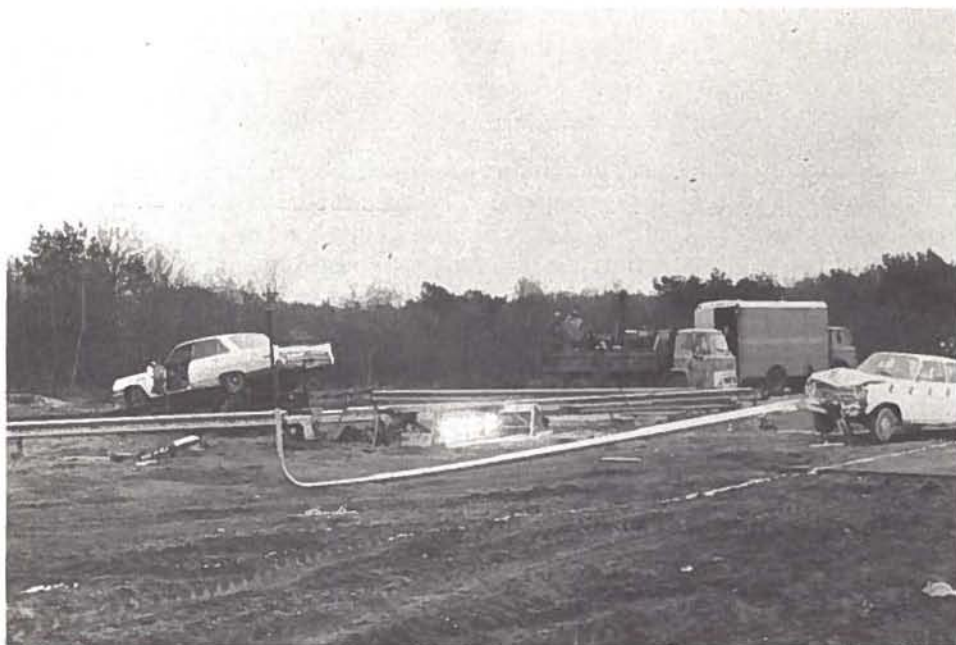
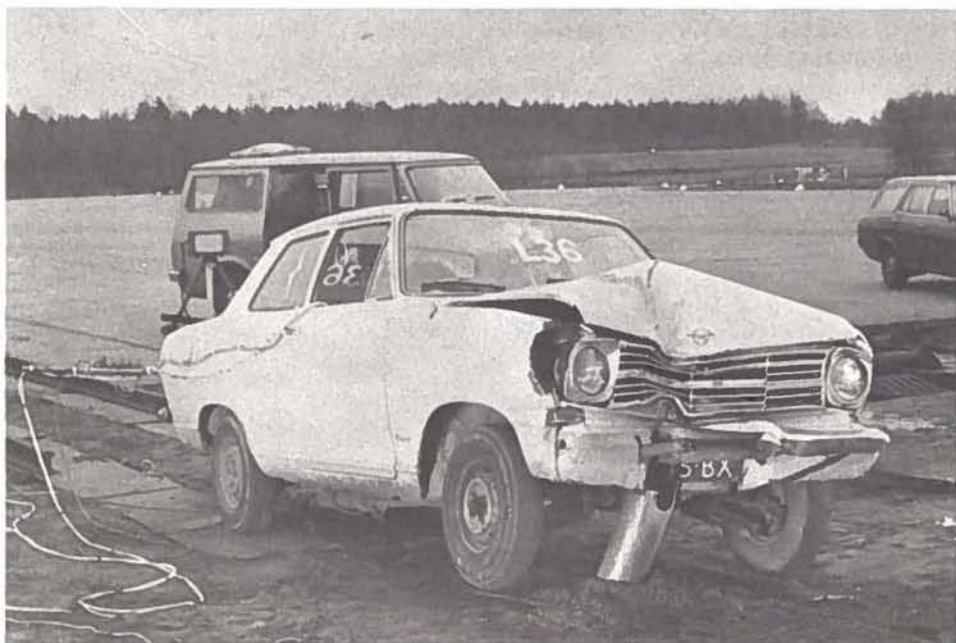
Afbeelding 13.

Bij frontale proeven met 10 m aluminium met zand gevulde masten is het grondstuk ter hoogte van het kabelgat slechts omgebogen, waardoor het ondereinde van de mast schuin omhoog kwam te staan. Door de lage botsnelheid kwam het proefvoertuig hierop tot stilstand.
