# **Effecten van rode fietssuggestiestroken op verkeersgedrag**

R-2000-25

Studie voor en na aanleg van fietssuggestiestroken in gemeente De Lier

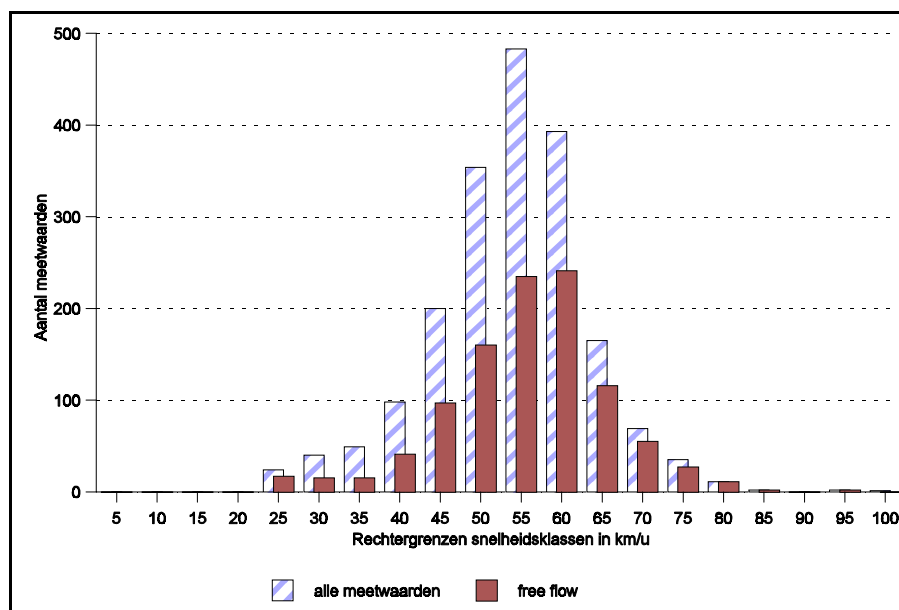
Totaal aantal metingen	: 1926
	(waarvan 1855 boven 30 km/uur)
Aantal overtredingen van 60 km/uur	: 285 = 14,7%
Hoogste gemeten snelheid	: 98 km/uur
Gemiddelde snelheid	: 51,90 km/uur
Standaard afwijking	: 9,70 km/uur
Scheefheid	: -0,27
15-percentielsnelheid ca.	: 42,0 km/uur
85-percentielsnelheid ca.	: 60,0 km/uur

Aandeel 'free flow' van totaal aantal	: 55,8%
Gemiddelde snelheid free flow	: 53,6 km/uur
Standaardafwijking free-flow-snelheid	: 10 km/uur
Scheefheid	: -0,3

Afbeelding 3.1. Gemeten snelheden in de voorsituatie

Afbeelding 3.1 laat de snelheidsverdeling van de motorvoertuigen zien.

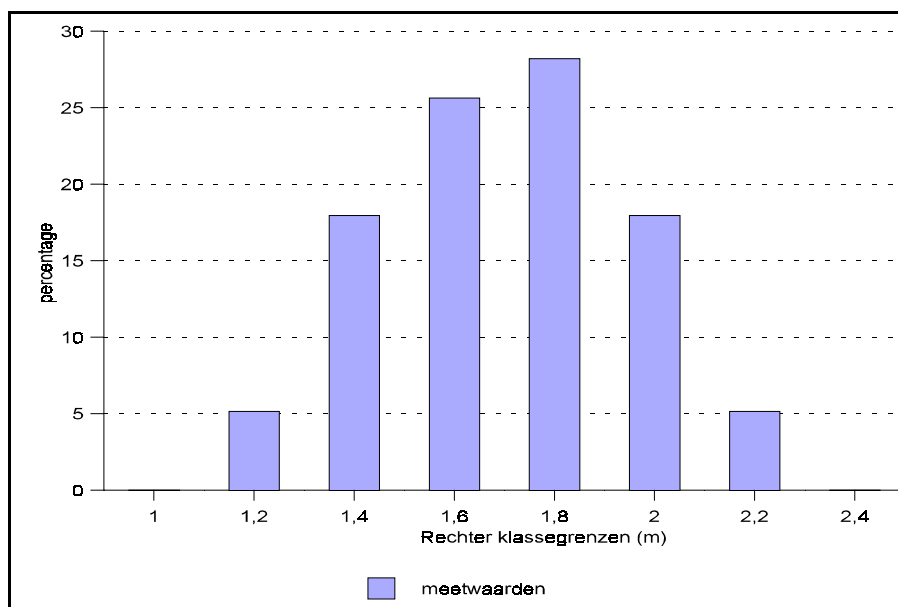
Er zijn 39 auto-fietsafstanden opgemeten. Er is geen temperatuurcorrectie voor de geluidssnelheid gebruikt. De 39 metingen resulteerden in een gemiddelde afstand van 1,61 m en een standaarddeviatie van 0,26 m. Dit zijn de afstanden van het apparaatje tot de zijkant van de passerende auto. Voor de afstand tot de fietser dient nog ongeveer 30 cm, voor stuur en

*Afbeelding 4.3. Verdeling passeerafstanden,  $n=39$ ,  $\bar{x}=1,61$  m,  $s=0,26$  m.*

De gehanteerde afstandsklassen zijn 0,2 m breed. *Afbeelding 4.3* toont de verdeling van de gemeten auto-fietsafstanden over deze klassen, weergegeven als de rechter klassegrenzen.

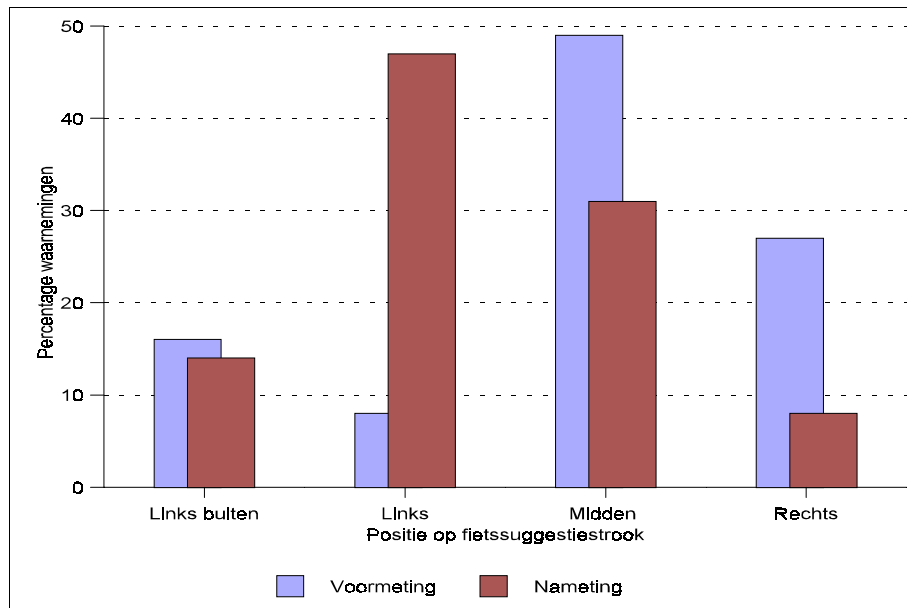
De hypothese is: er is geen verschil tussen voor- en nasituatie. Bij een betrouwbaarheidsniveau van 95% wordt  $\chi^2 = 20,28$ . Daarmee wordt de hypothese (onafhankelijkheid) verworpen. Dit houdt in dat er significante verschillen zijn tussen de twee series waarnemingen; de fietssuggestiestroken beïnvloeden dus de dwarspositie van vrij-rijdende fietsers. Na het aanbrengen van de fietssuggestiestroken rijden fietsers meer naar het midden van de rijbaan, zie *Afbeelding 6.1*.

Afbeelding 6.1. Dwarspositie van vrij-rijdende fietsers op de (virtuele) suggestiestrook voor en na aanleg.

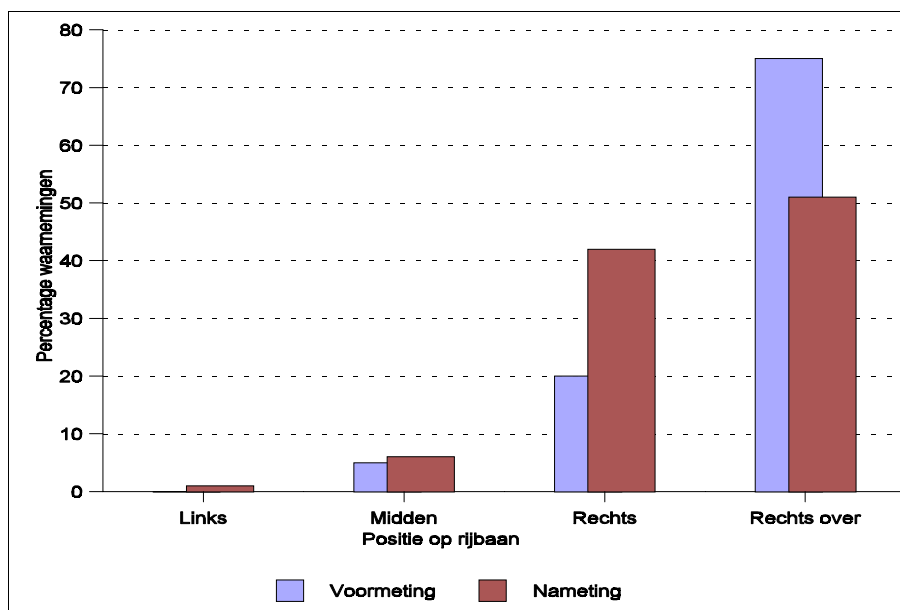
Afbeelding 6.2. Dwarspositie van vrij-rijdende motorvoertuigen op de rijbaan voor en na aanleg van de fietssuggestiestrook.

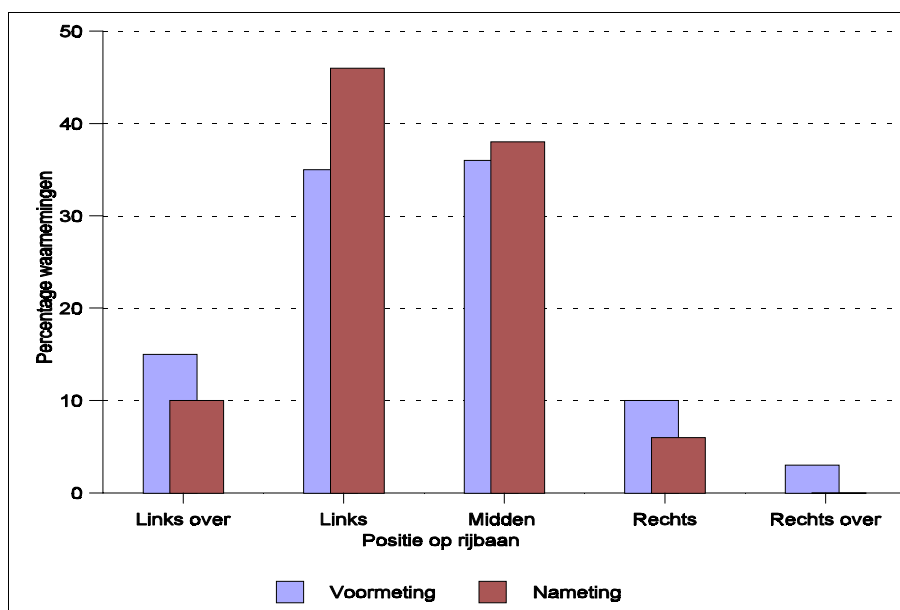
De hypothese 'er is geen verschil tussen voor- en na situatie' kan niet worden verworpen. Bij een betrouwbaarheidsniveau van 95% wordt namelijk  $\chi^2 = 4,57$ . Dit houdt in dat verschillen tussen de twee series waarnemingen niet significant zijn; er blijkt geen beïnvloeding door de fietssuggestiestroken. Wel bestaat de indruk dat motorvoertuigen minder vaak 'rechts' inhalen (*Afbeelding 6.3*); dit zou een gunstige ontwikkeling zijn.

Afbeelding 6.3. Dwarspositie van motorvoertuigen tijdens het inhalen van een fietser voor en na aanleg van de fietssuggestiestrook.

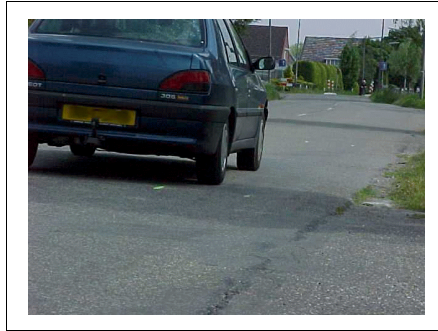
Afbeelding B6.1. *Maatstreepjes als hulp voor gedragswaarneming in de voorsituatie.*

De gedragsobservaties vonden plaats tussen het tweede en derde sluisje, vanuit De Lier gezien. De gedragsobservaties en snelheidsmetingen vonden tegelijkertijd plaats. De waarnemingen zijn echter op een andere locatie uitgevoerd dan waar de snelheden gemeten werden. Dit is gedaan om de snelheidsmeting niet te beïnvloeden. Er is in één richting waargenomen, 'van De Lier af'. De waarnemingen zijn gedaan over een lengte van bijna 20 meter. In de voorsituatie zijn enkele streepjes op een afstand van 1,2 en 0,6 m uit de rand van de verharding aangebracht. Dit is gedaan om een nauwkeurigere inschatting van posities te verkrijgen en zo een betere vergelijking te kunnen maken met de nasituatie, waarin de markering van de strook aanwezig is (zie *Bijlage 6, Afbeelding B6.1*).

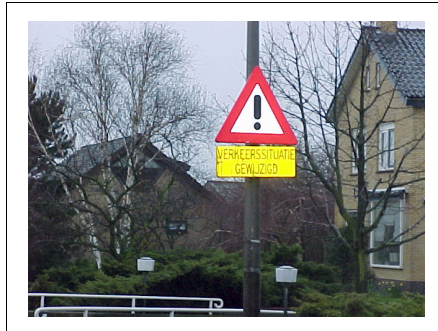
Afbeelding B6.3. *Gewijzigde nasituatie.*

In de nasituatie was de asmarkering verwijderd. Er waren twee rode slijtlagen aangebracht die door een onderbroken markering waren gescheiden van de rijloper bedoeld voor auto's. Op de rode looper was geen fiets-symbool aangebracht. Eén van de hulpmarkeringen die was aangebracht in de voorsituatie was nog net zichtbaar. Gebleken is dat de suggestiestroken de aangenomen breedte van 1,2 m hebben gekregen.

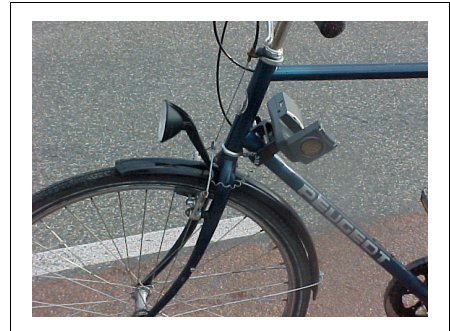
Afbeelding B6.4. *Mobiele ultrasone afstandsmeter.*

In de tijd tussen de voormeting en de eerste nameting is apparatuur beschikbaar gekomen om afstanden te kunnen meten tot bewegende voorwerpen. Deze apparatuur is ingezet om de afstand tussen de SWOV-fietser en een inhalende auto te kunnen meten in plaats van te schatten. Deze afstandsmeting wordt toegelicht in § 4.2.

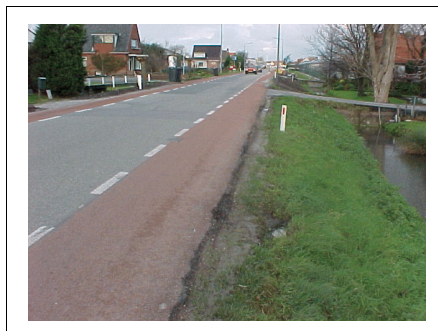
Afbeelding B6.5. *Zachte bermen lager dan de rijbaan.*

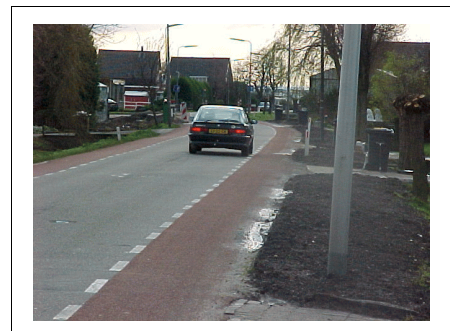
Afbeelding B6.6. *Zachte bermen hoger dan de rijbaan.*
