OBSTAKELBEVEILIGERS

Een nadere beschrijving van een aantal oriënterende botsproeven met personenauto's die in opdracht van de Rijkswaterstaatwerkgroep "Bermbeveiligingen" in 1971/1972 gehouden zijn op "De Vlasakkers" te Amersfoort

R-77-8

Stichting Wetenschappelijk Onderzoek Verkeersveiligheid SWOV

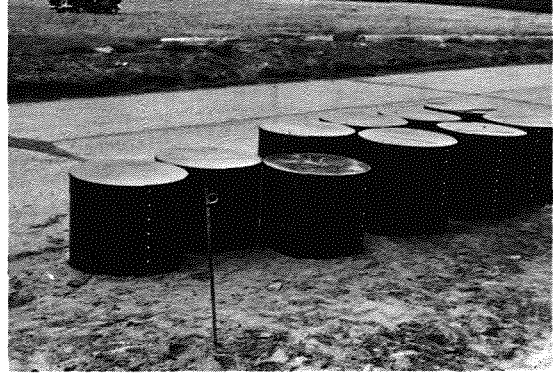
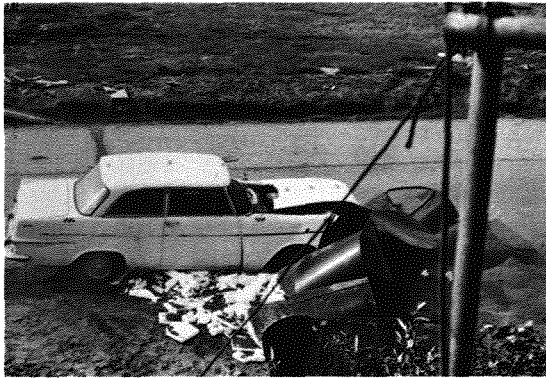
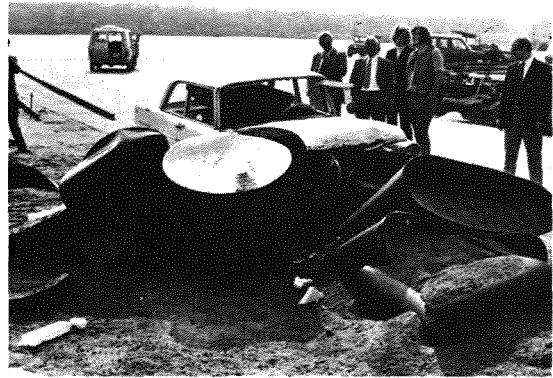
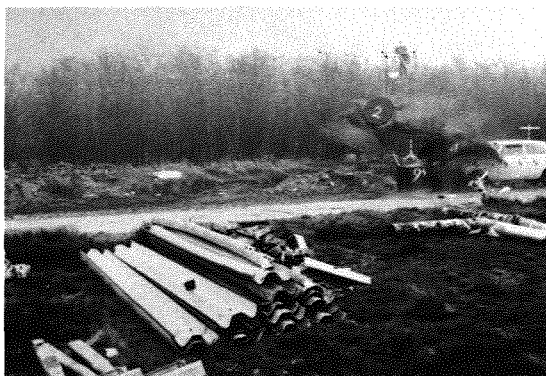
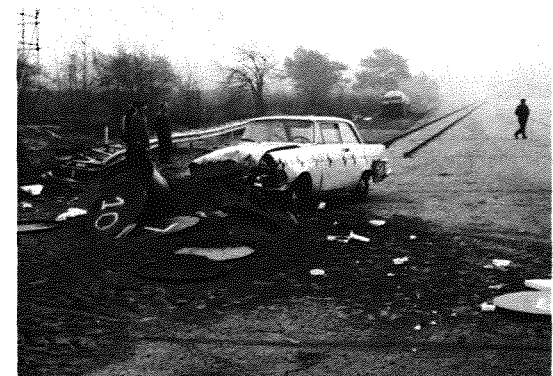
Afbeelding 12. Obstakelbeveiligers, proeven Pk1 en Pk2.

De uitkomsten van de proeven zijn weergegeven in Tabel 1. Het verloop van de vertragingen van het proefvoertuig in de tijd is grafisch weergegeven in de Afbeeldingen 3 t/m 6. Een fotografisch overzicht van de proeven geven de Afbeeldingen 12 en 13.
