Veiligheid van een rotonde met vierkant fietspad in Venray

Vergelijkend onderzoek naar de veiligheidsaspecten van een vierkante vormgeving van het fietspad

R-99-17

Stichting Wetenschappelijk Onderzoek Verkeersveiligheid SWOV

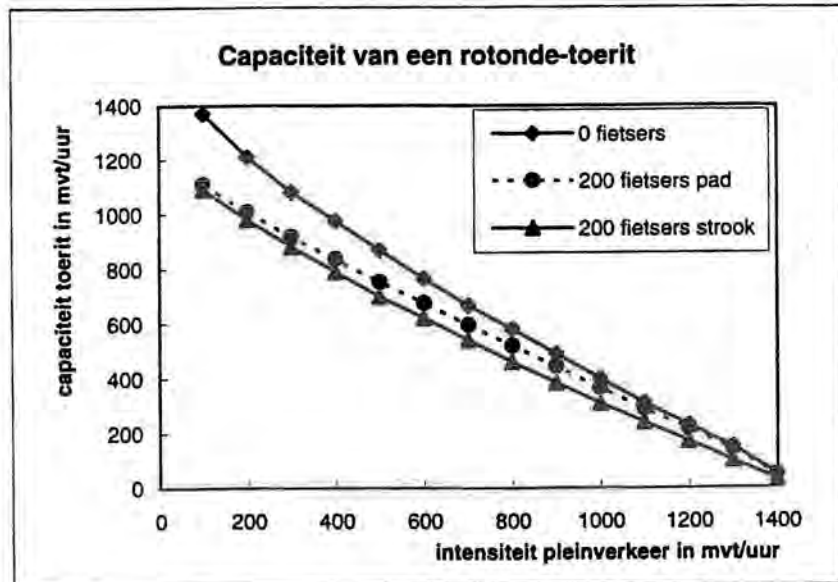
Indien er sprake is van een *vrijliggend fietspad* en voorrang voor het fietsverkeer, dan blijkt de invloed van de fietsers op de capaciteit wat kleiner te zijn dan bij een fietsstrook. In *Afbeelding 2* is dit weergegeven voor een situatie met 200 fietsers per uur. Voor deze berekeningen is uitgegaan van een afstand van 5 meter tussen fietspad en plein, zodat personenauto's zich tussen pad en plein kunnen opstellen. Bij geringe auto-intensiteiten op het plein is de 'winst' ten opzichte van een fietsstrook betrekkelijk gering; bij middelmatige en hogere pleinintensiteiten is het verschil wat groter.

Afbeelding 2. Capaciteit van een toerit bij 0 en 200 fietsers op fietsstrook en fietspad (uit Van Minnen, 1995).

Bij de onderzochte rotonde in Venray is de afstand tussen plein en fietspad gering zodat de situatie het best benaderd kan worden met de curven die op een fietsstrook betrekking hebben.

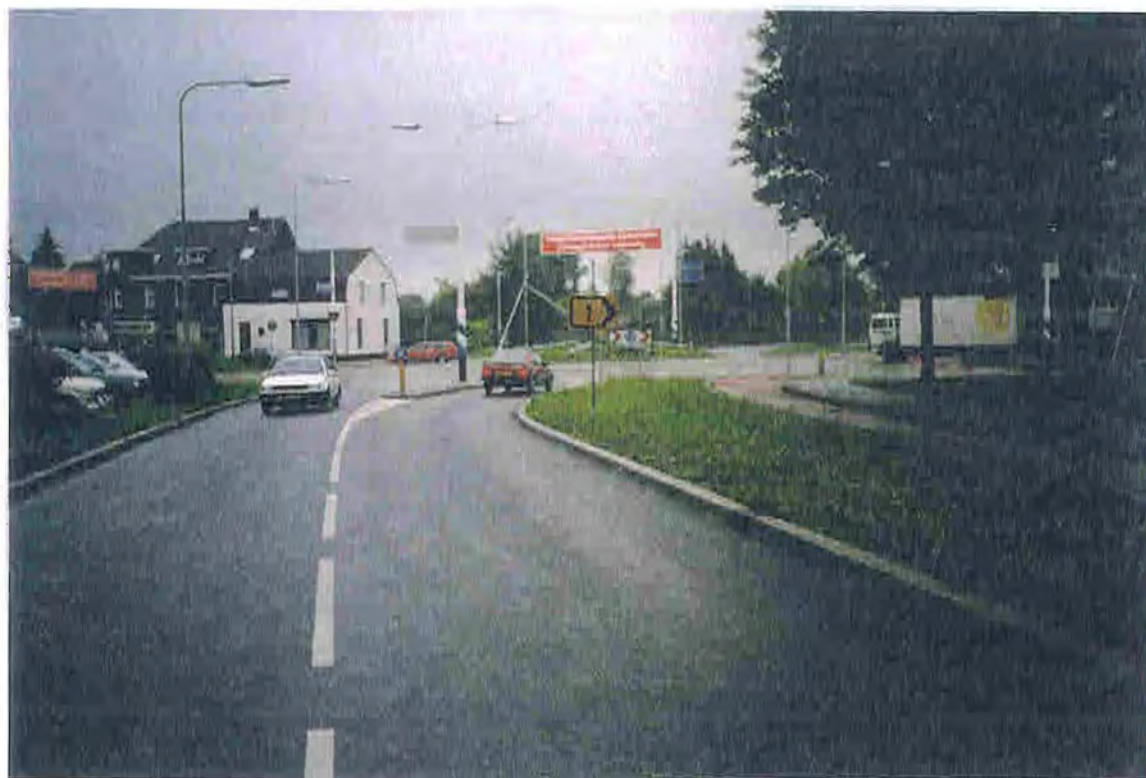
Foto B1.1. *Bocht in de zuidelijke tak van de rotonde Venray.*

De naderingswegen zijn niet alle recht en vooral de zuidelijke tak van de Oostsingel vertoont een duidelijke bocht vlak voor het plein (*Foto B1.1*). Er zijn vrijliggende fietspaden langs de toeleidende wegen; alleen het fietsverkeer dat vanaf het plein de Stationsweg richting centrum inrijdt, volgt de hoofdrijbaan. Rond het plein is het 2 meter brede fietspad in een vierkant aangelegd, waar de toeleidende fietspaden haaks op aansluiten (zie *Afbeelding B1.2*). Van deze carré-vorm wordt verondersteld dat het afrijdend autoverkeer een beter zicht heeft op de overstekende fietsers. De fietspaden rond het plein zijn in rood materiaal uitgevoerd (zie *Foto B1.2*).

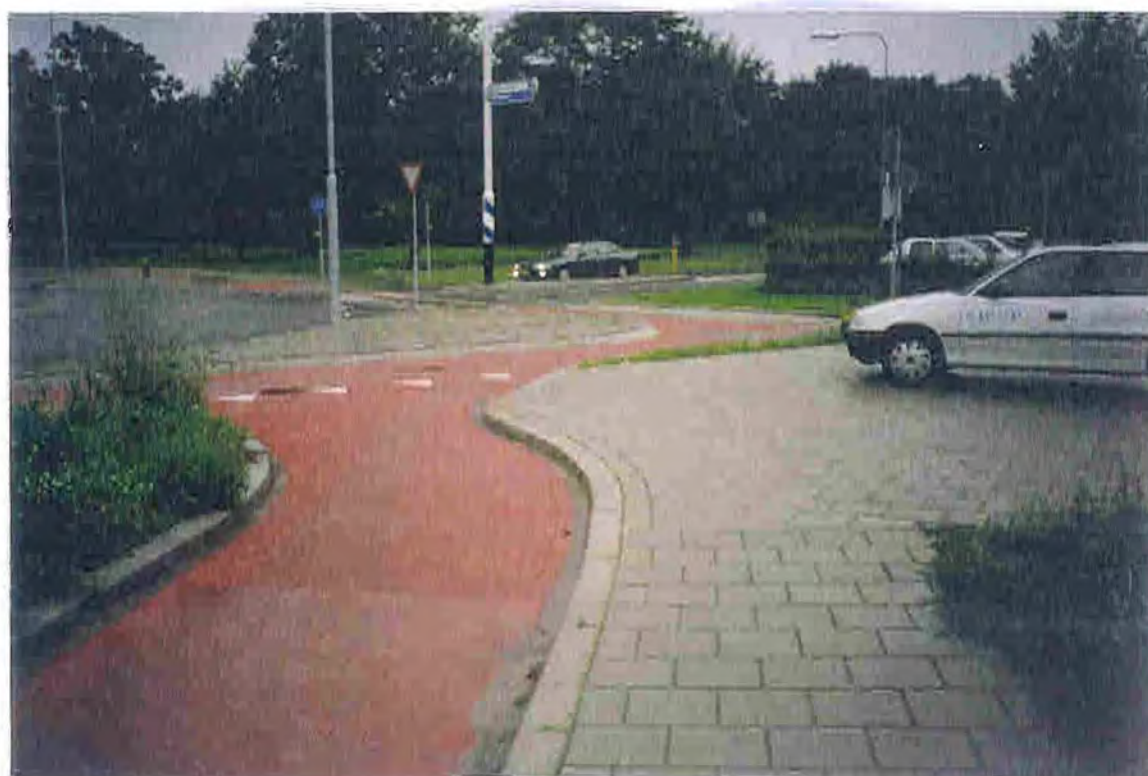
Foto B1.2. *Rode fietspaden en afschuining, rotonde Venray.*

De afrondingen in de fietspaden zijn krap bemeten, maar blijken in de praktijk soms als afschuining uitgevoerd te zijn, zoals *Foto B1.2* laat zien.

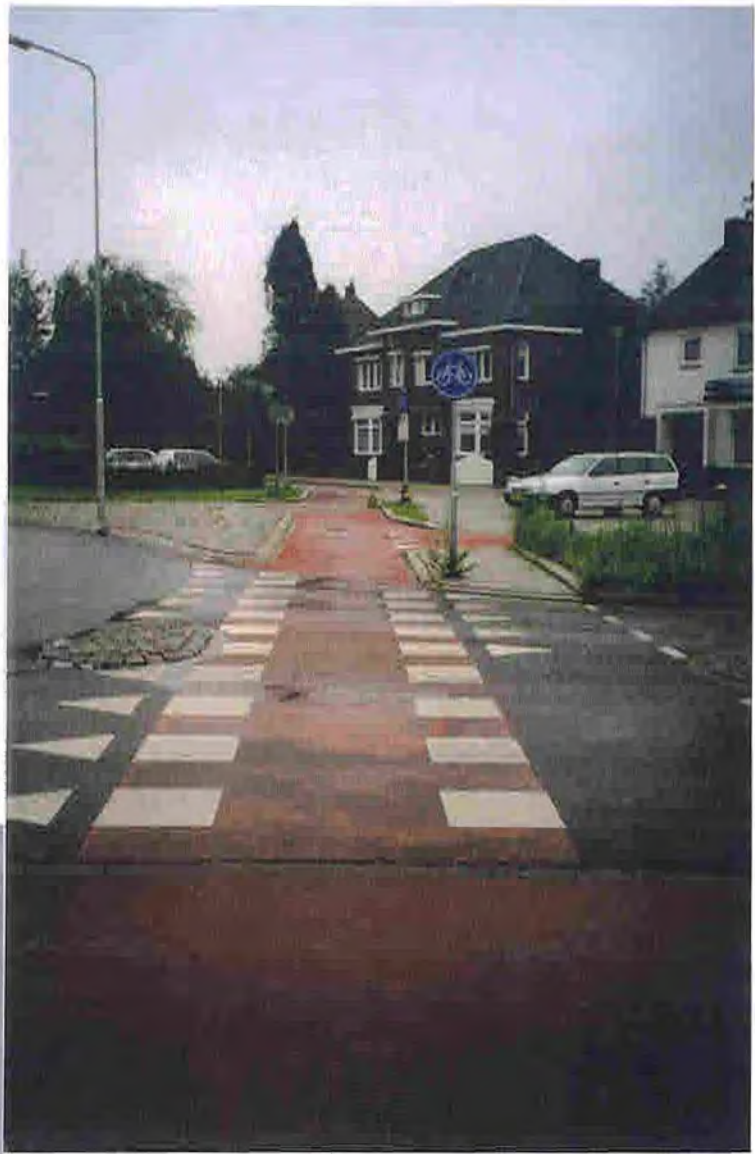
Foto B1.3. *Fietsoversteek dicht op het plein, rotonde Venray.*

De fietsoversteken op de vier takken bevinden zich op ongeveer 1 meter afstand van de buitenrand van het plein. Bij deze uitvoering kunnen auto's zich niet tussen plein en fietsoversteek opstellen (*Foto B1.3*).

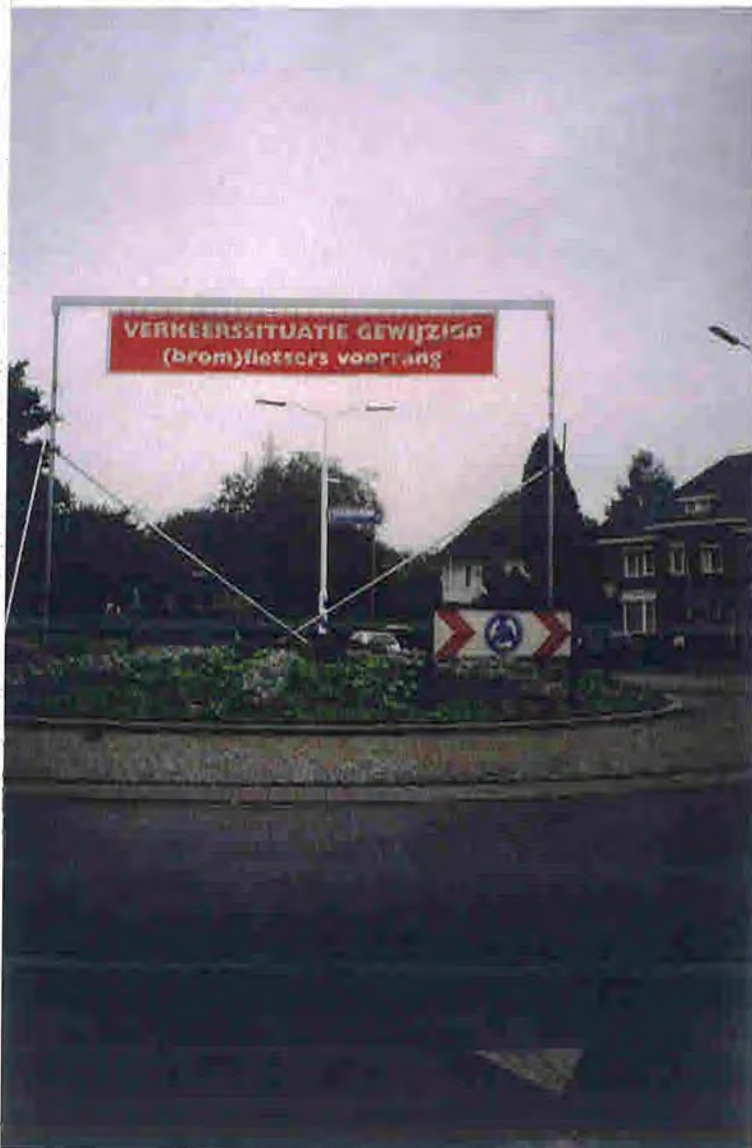
Foto B1.4. *Spandoek en bord D1 op middenplein van de rotonde Venray.*

Borden J9 zijn als voorwaarschuwing aanwezig en op het plein, in het verlengde van de toeritten, zijn de borden D1 gesitueerd op een wit bord met rode V-pijlen (*Foto B1.4*).

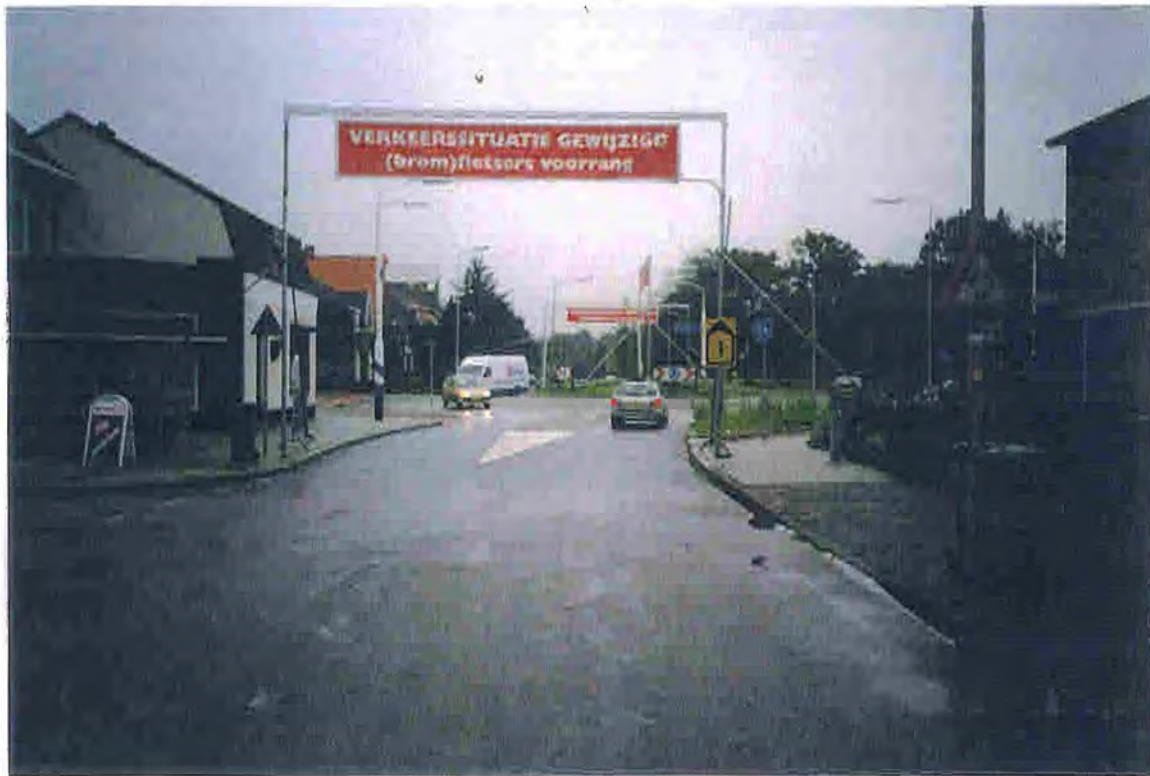
Foto B1.5. Spandoeken op en voor de rotonde Venray.

Kort voor de start van de waarnemingen in Venray, nadat de foto's van het plein gereed waren, werd duidelijk dat de daar aanwezige waarschuwingen een probleem vormden. Boven sommige toeritten en boven het middenplein waren rode spandoeken geplaatst met de tekst 'VERKEERSSITUATIE GEWIJZIGD - (brom)fietsers voorrang' (zie Foto B1.5). Een zo opvallende waarschuwing die niet permanent is, geeft een vertekend beeld van het verkeersgedrag en maakt het onmogelijk een juist beeld te krijgen van de normale carré-rotonde. De gele onderborden 'fietsers voorrang' (Foto B1.6) zijn minder opvallend en kunnen nog worden opgevat als compensatie voor de nog vrij nieuwe situatie.

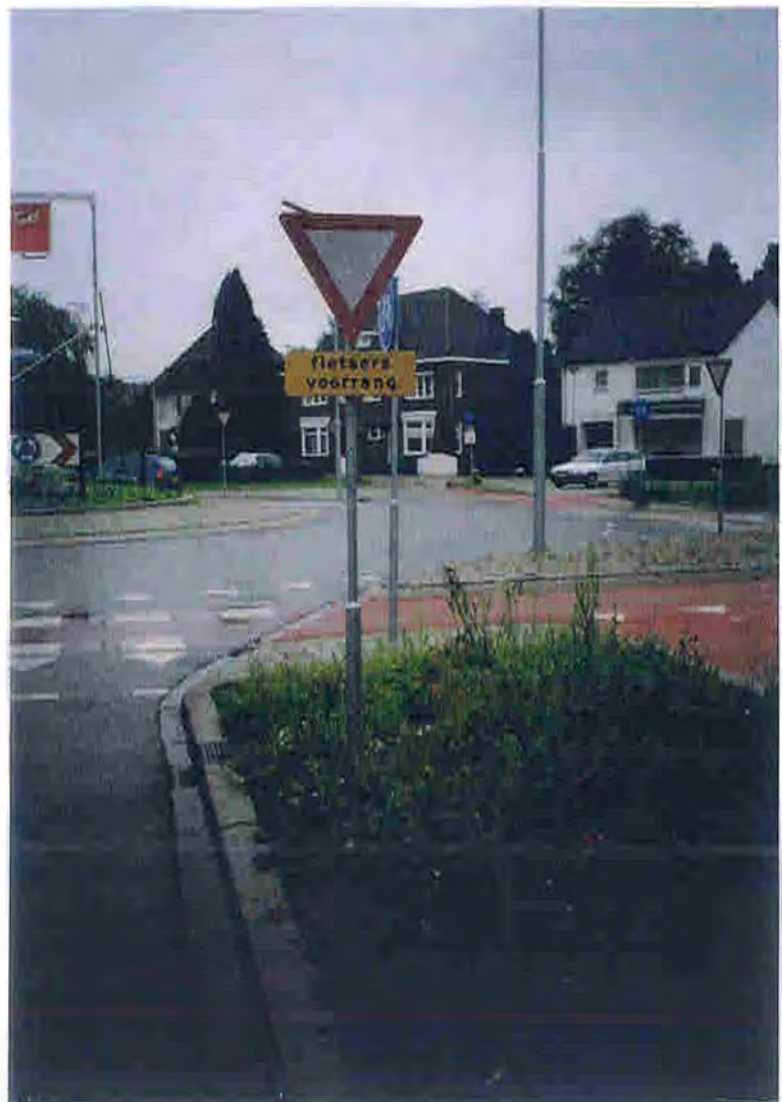
Foto B1.6. Voorrangsbord met onderbord op toerit van de rotonde Venray.

Toen de waarnemer op de 2e woensdag in Venray arriveerde, bleek dat onder de voorrangsborden die het autoverkeer bij het verlaten van het plein ontmoet, extra grote onderborden waren geplaatst met daarop de tekst 'fietsers voorrang'. Hierdoor was opnieuw een afwijkende situatie gecreëerd. In overleg met de gemeente Venray is toen overeengekomen dat deze borden verwijderd of afgedekt zouden worden. Later bleek dat de borden in de loop van de ochtend een kwart slag waren gedraaid, waardoor de zichtbaarheid en opvallendheid verminderd waren.

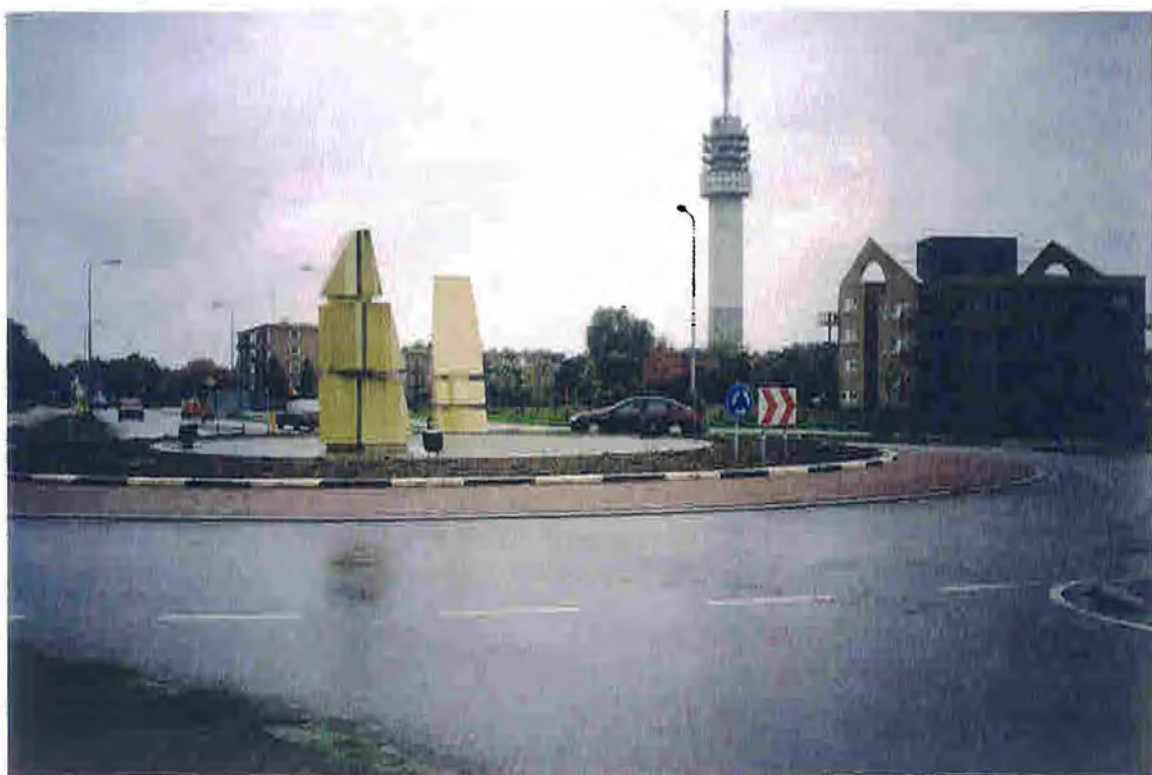
Foto B2.2. *Verkeersborden en kunstwerk op middenplein van rotonde Roermond.*

De situering lijkt wat afwijkend; de omgeving is wat minder bebouwd dan in Venray (*Foto B2.1*). De voorwaarschuwing op de naderingswegen is hier uitgevoerd als bord D1 op een heldergele achtergrond. De borden D1 bevinden zich ook op het middenplein, bij sommige toeritten geflankeerd door een wit bord met rode V-pijlen (*Foto B2.2*).

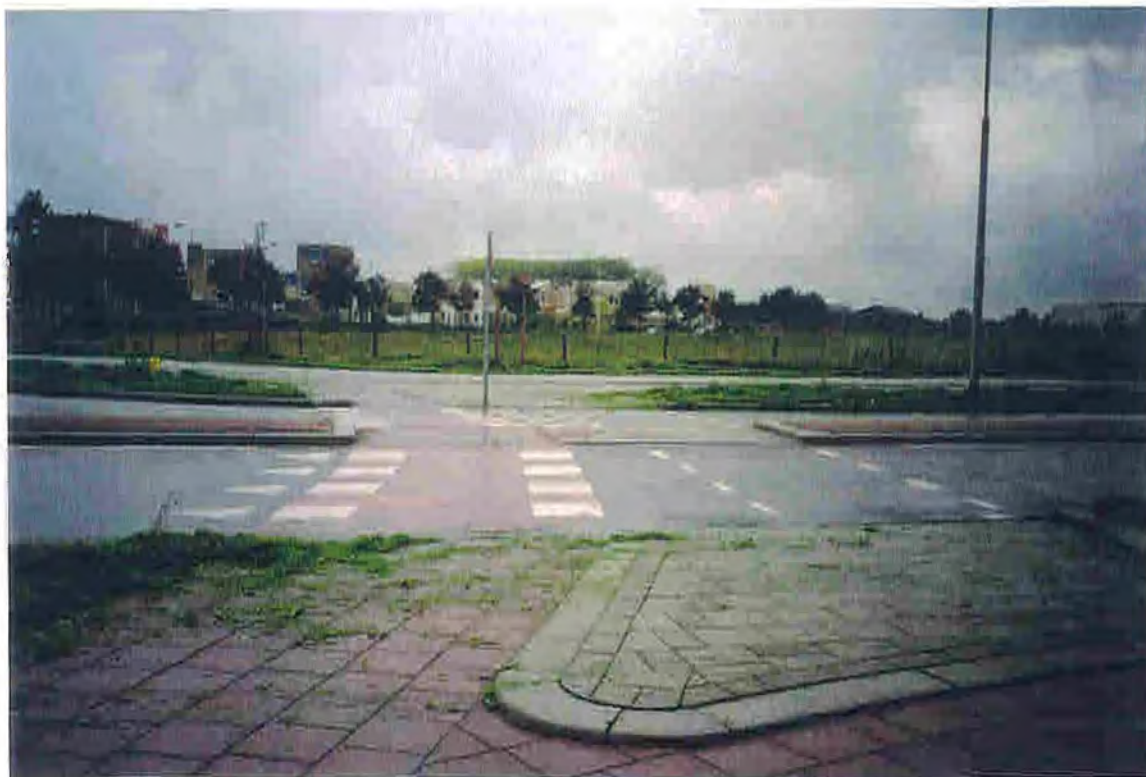
Foto B2.3. *Toepassing verschillende materialen voor fietspad, rotonde Roermond.*

Het cirkelvormige fietspad ligt op ruim vijf meter van de buitenzijde van het plein. Het pad is 2,10 meter breed en is in rood uitgevoerd: op de oversteken in rood gekleurd asfalt en voor het overige als rode stoeptegels. Door dit verschil in materiaalgebruik lijkt de overgang van fietspad naar fietsoversteek hier wat nadrukkelijker aanwezig dan in Venray (*Foto B2.3*).

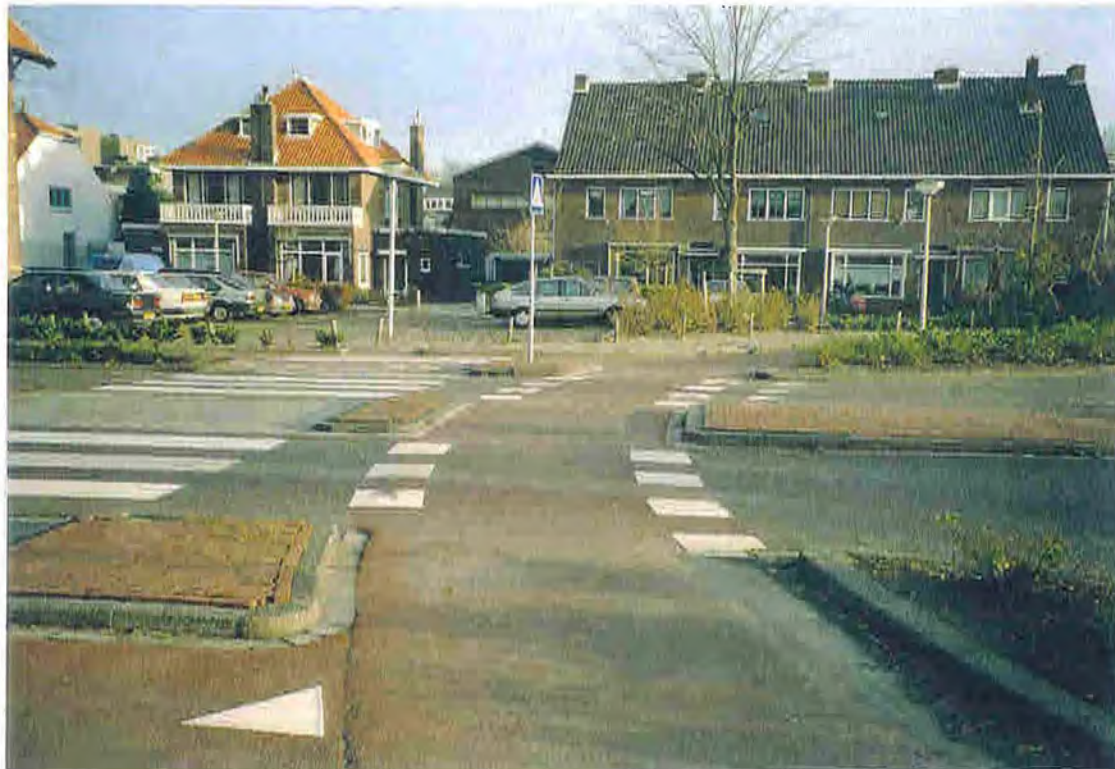
Foto B3.3. *Uitvoering fietspaden en zebra's bij rotonde Naaldwijk.*

Het fietspad is cirkelvormig, 2,5 meter breed en volledig in rood asfalt uitgevoerd, zonder overgangen tussen fietspad en fietsoversteek (*Foto B3.3*).
