Auto's te water

Een beschrijving van descriptief en experimenteel onderzoek verricht in opdracht van de Minister van Sociale zaken en Volksgezondheid

Stichting Wetenschappelijk Onderzoek Verkeersveiligheid SWOV

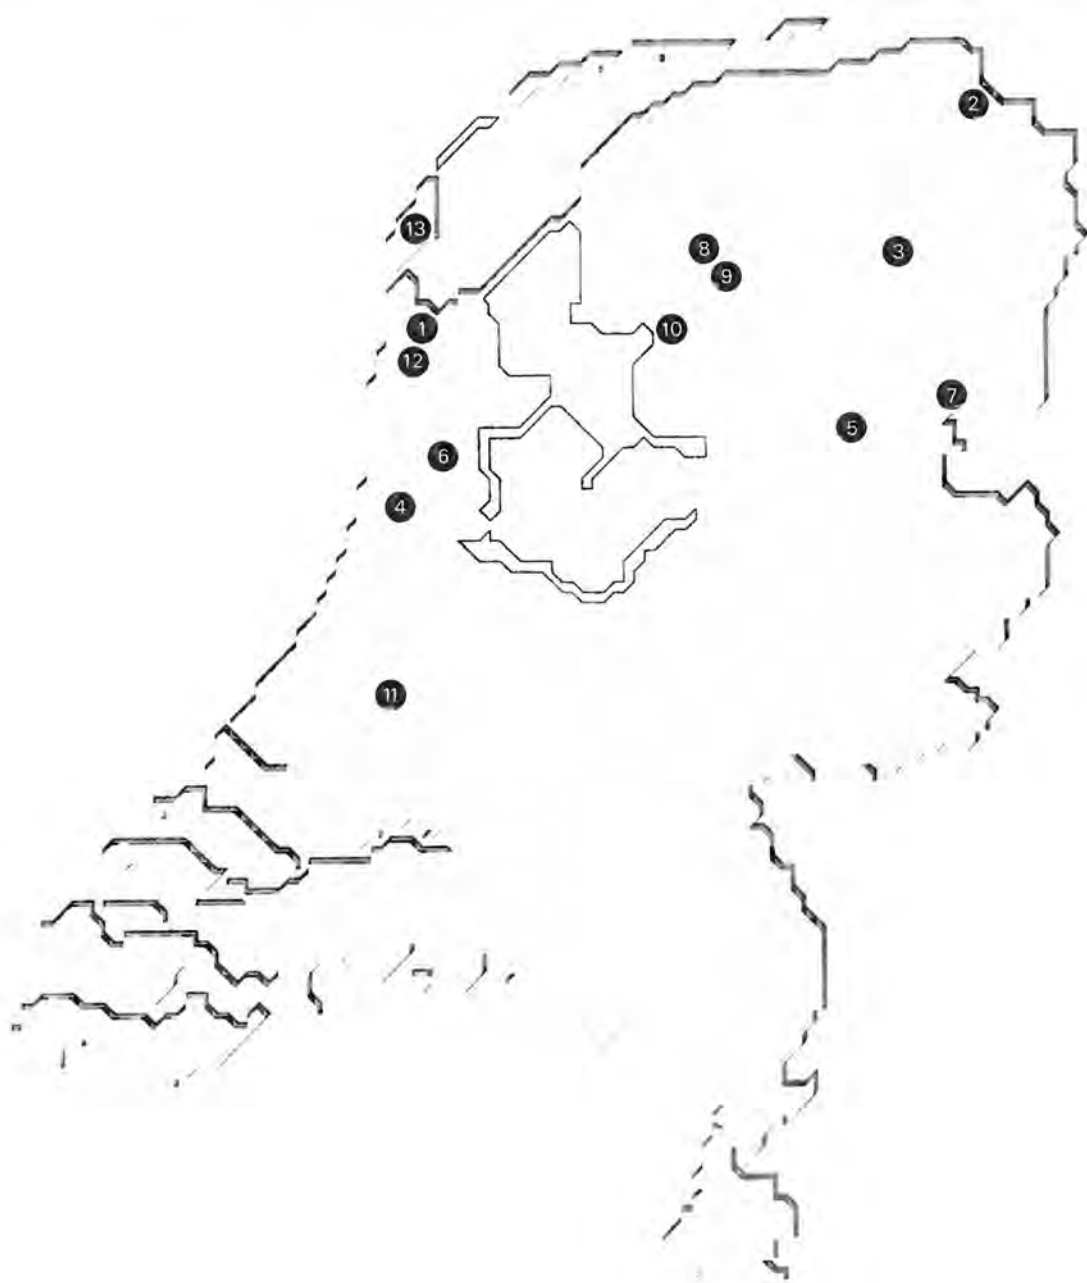
Afbeelding 2. Enige voorbeelden van mogelijke black spots.

In vrijwel alle hier genoemde gevallen loopt een belangrijke verkeersweg bijna direct langs het water. Als voorbeeld zijn enkele gevallen nader geanalyseerd.

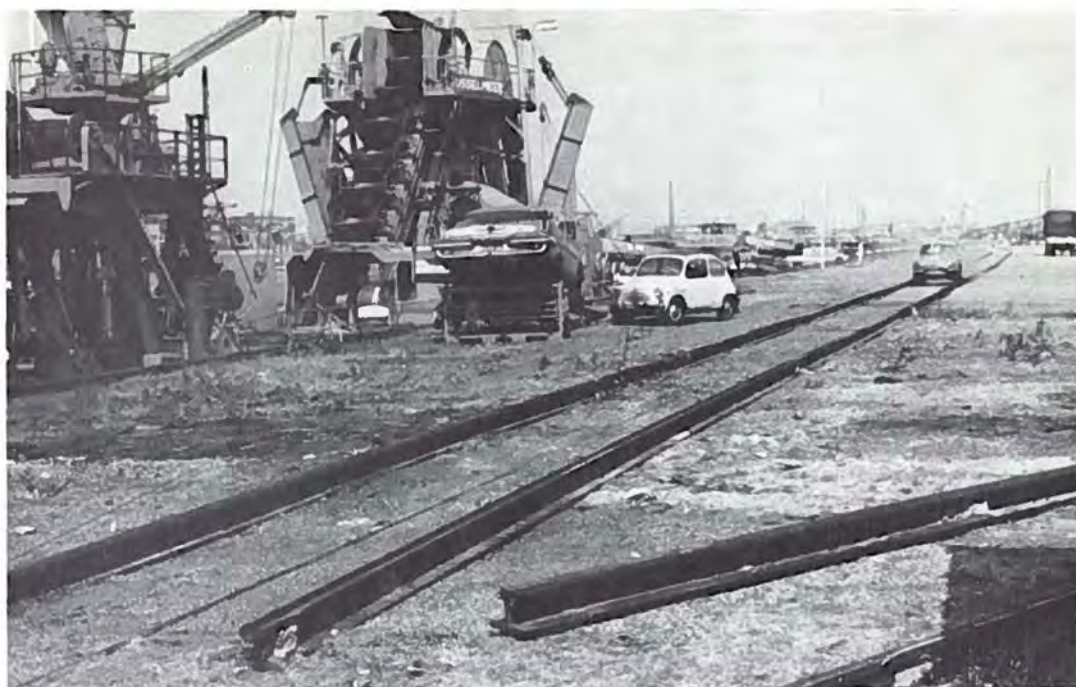
Afbeelding 6. De aandrijving van de proefvoertuigen vond plaats met behulp van een lierinstallatie, de geleiding via rails.

De aandrijving van de proefvoertuigen vond plaats met behulp van een lierinstallatie, waarbij een (Amerikaanse) personenauto met automatische versnellingsbak als krachtbron fungeerde (afbeelding 6). De lierkabel was via een keerschijf (afbeelding 7) met het proefvoertuig verbonden. De geleiding van de voertuigen geschiedde door middel van rails. Door verschillende inrijbanen te gebruiken kon de inrijhoek worden gevarieerd.

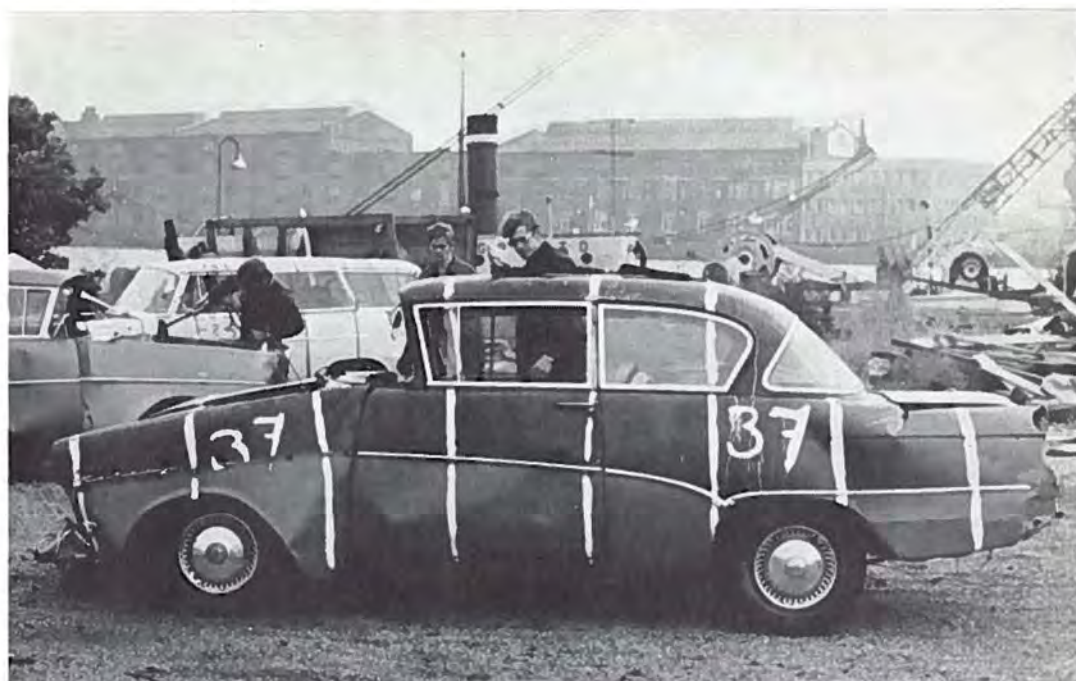
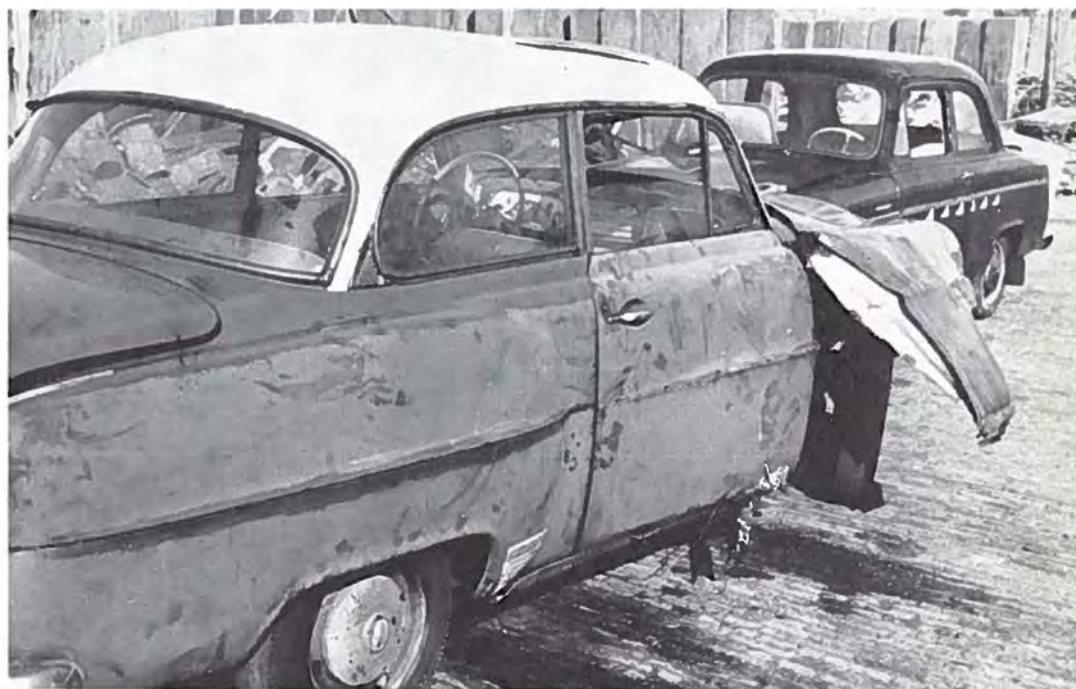
Afbeelding 9

Afbeelding 8 en 9. Vóór- en achterkant mogen vervormen, mits de cabine maar intact blijft.

1. De snelheid waarmee een voertuig te water raakt, is voor een groot deel afhankelijk van de inrij snelheid. Bij hoge inrij snelheden worden grotere deformaties waargenomen dan bij lagere inrij snelheden. De meeste proefvoertuigen werden, zeker bij inrij snelheden boven 50 km/h, aan de voorzijde vrij ernstig beschadigd (zie de Appendix en afbeeldingen 8 en 9). Door de

botsing met het wateroppervlak werden spatborden, keienvangers, grillen en motorkappen ingedeukt, voorbumpers soms afgerukt en enige malen voortreinen ontzet. De schade is veelal vergelijkbaar met die welke zou zijn ontstaan bij een middelzware frontale aanrijding.

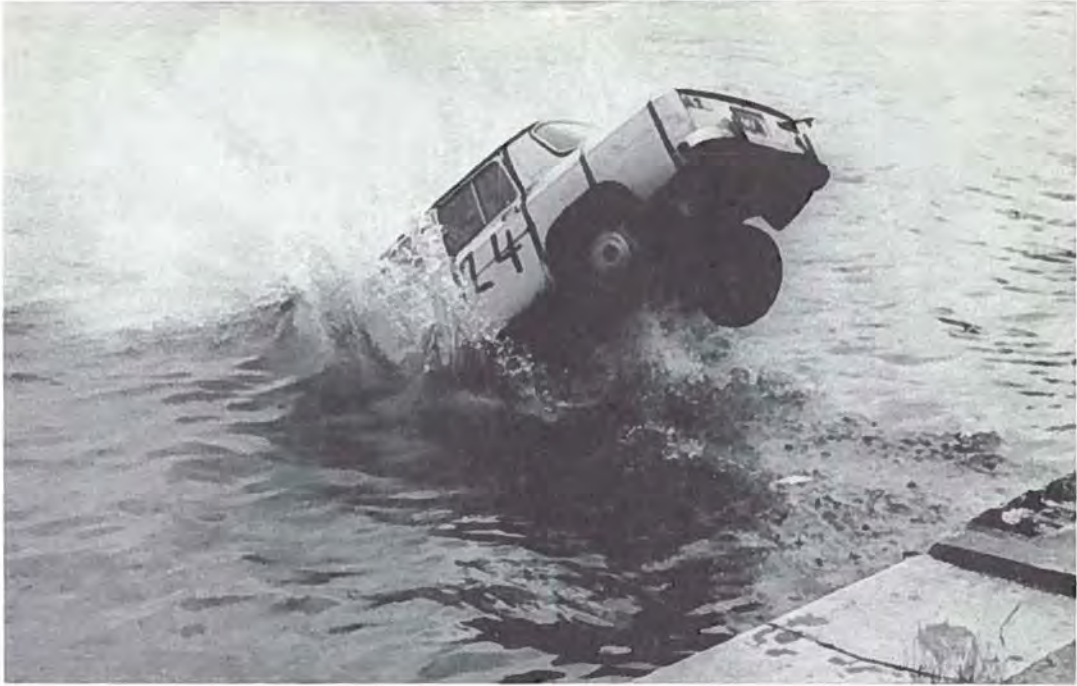
Afbeelding 10. Zelfs bij een inrijshoed van ± 25 km/h werd bij een hoge walkant reeds een vertraging van 3 à 4 g bereikt.

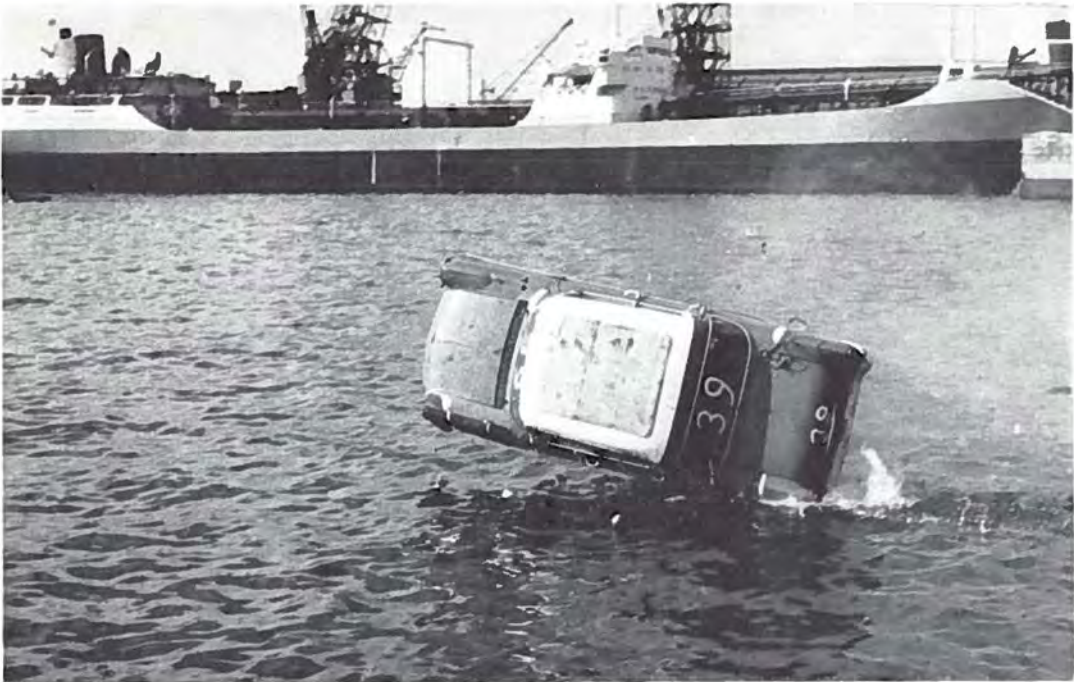
Afbeelding 12. Niet alle voertuigen komen normaal op hun wielen terecht.

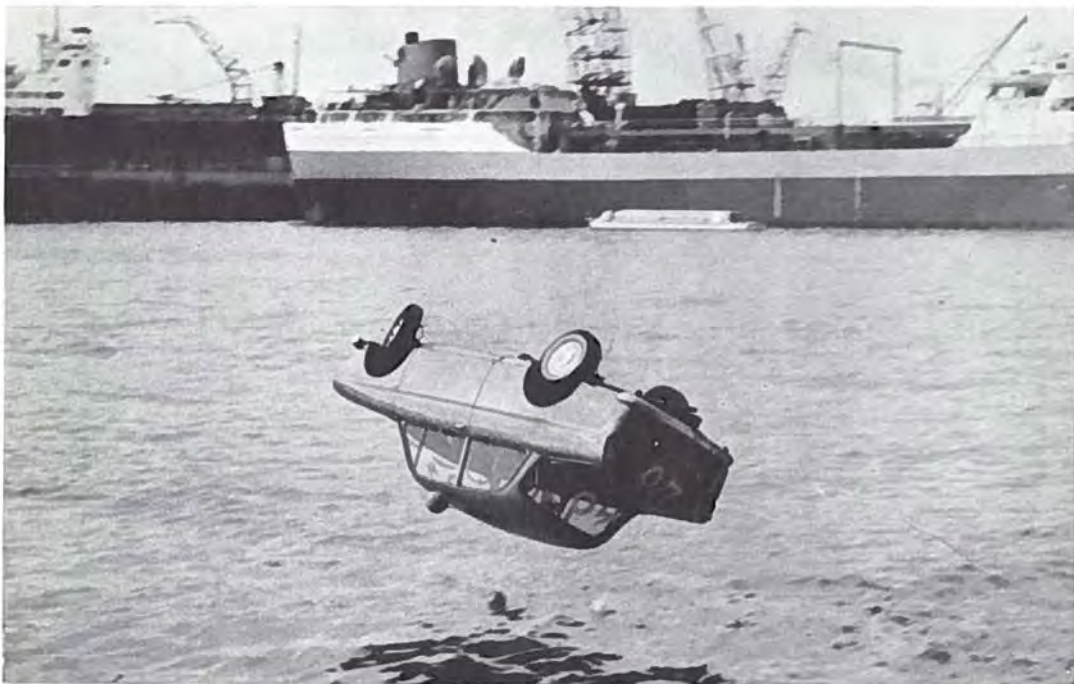
Afbeelding 13. Het is niet uitgesloten dat een voertuig op zijn dak te water komt, bijvoorbeeld door een slippartij.

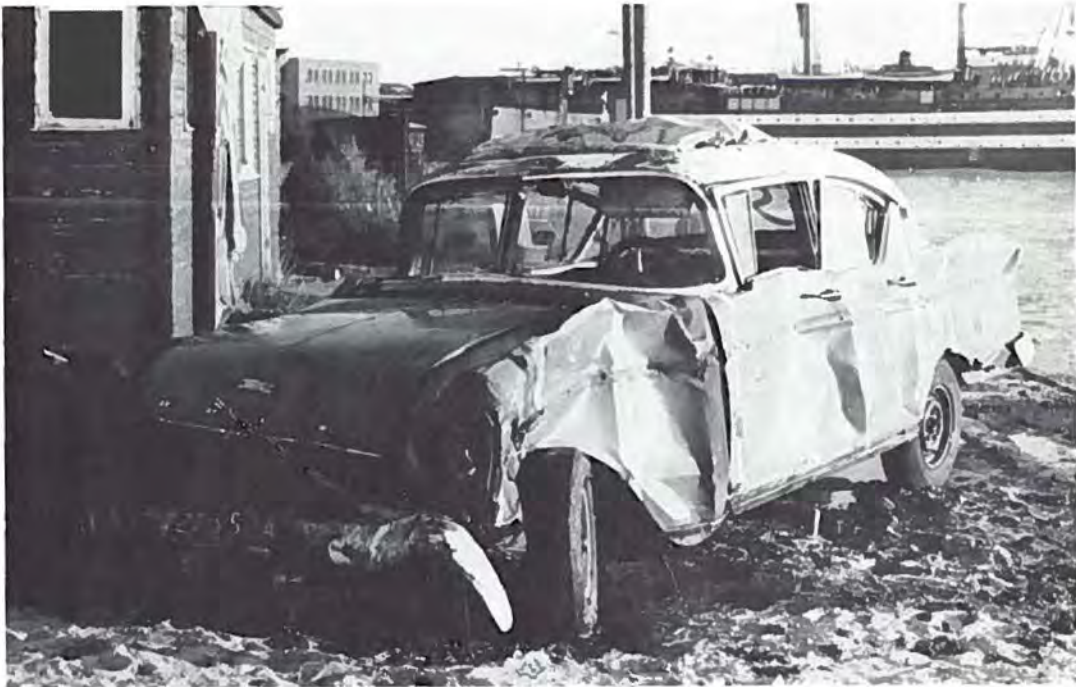
Afbeelding 14. Het gevolg van zijdelings te water raken: alle portieren aan die zijde zijn geblokkeerd.

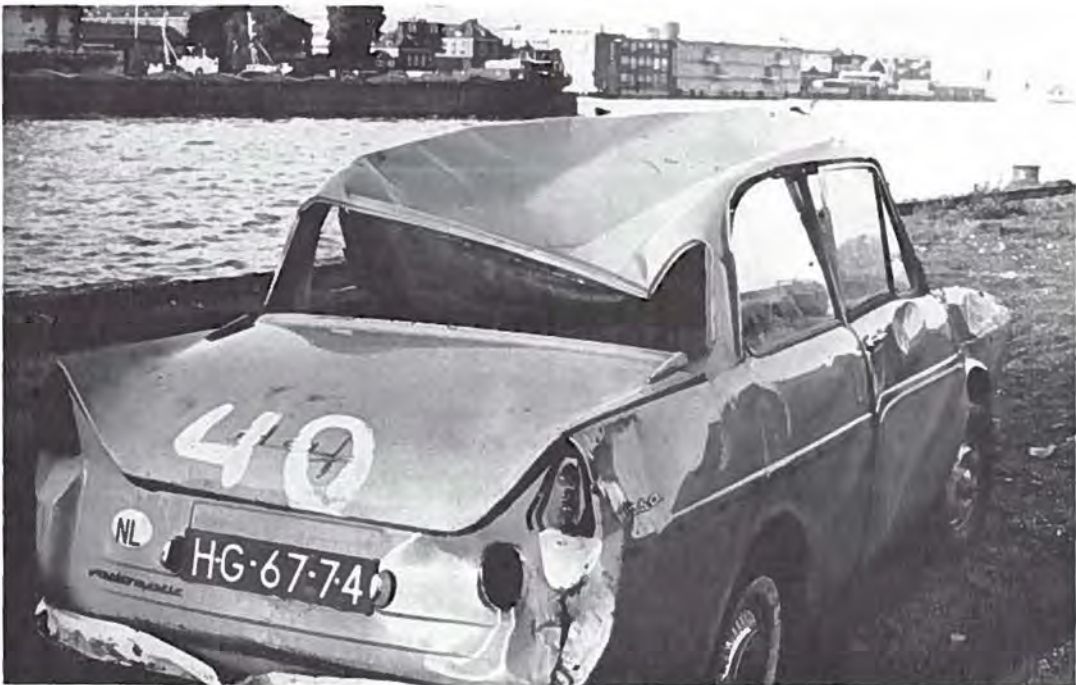
Afbeelding 15. De cabine werd sterk in elkaar gedrukt doordat het voertuig op zijn dak terecht kwam.

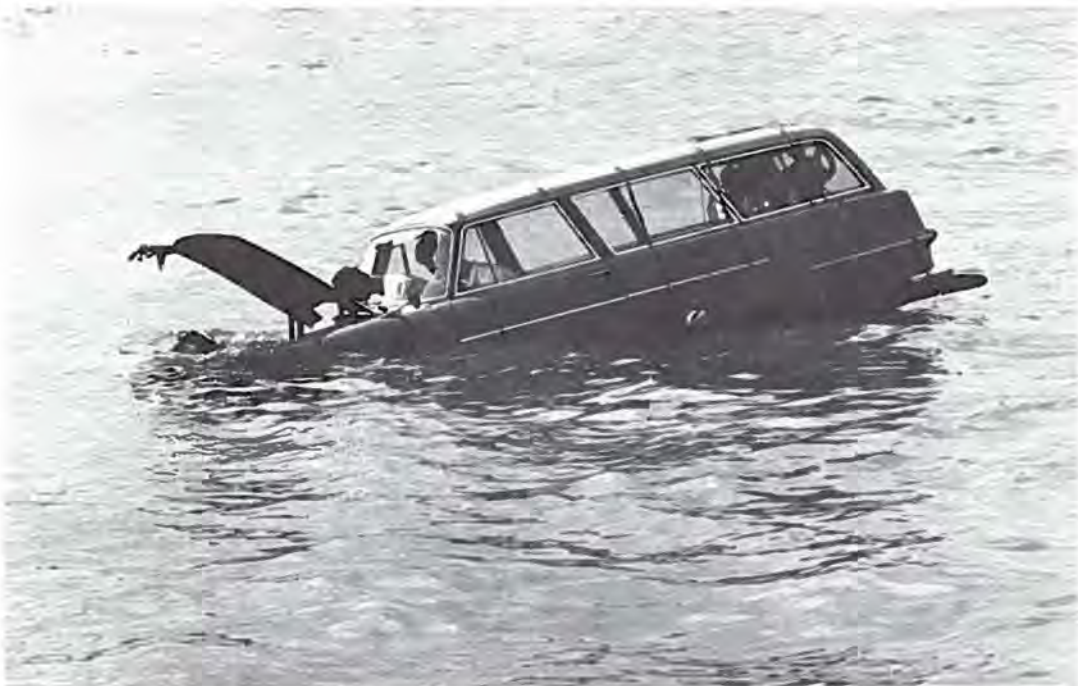
Afbeelding 16. Als inzittenden geen autogordel dragen, verminderen hun overlevingskansen sterk.

Het gebruik van autogordels zal in de meeste gevallen voldoende zijn om (ernstig) letsel te voorkomen. Bovendien houden de gordels de inzittenden ook beter op hun plaats zodat zij bij het begin van de ontsnappingsfase zich beter kunnen oriënteren en dus een betere uitgangspositie zullen hebben. Veel pleit ervoor autogordels te voorzien van een uniforme sluiting, die ook goed losgemaakt kan worden wanneer het materiaal nat is. De sluiting moet ook gemakkelijk door anderen kunnen worden geopend.

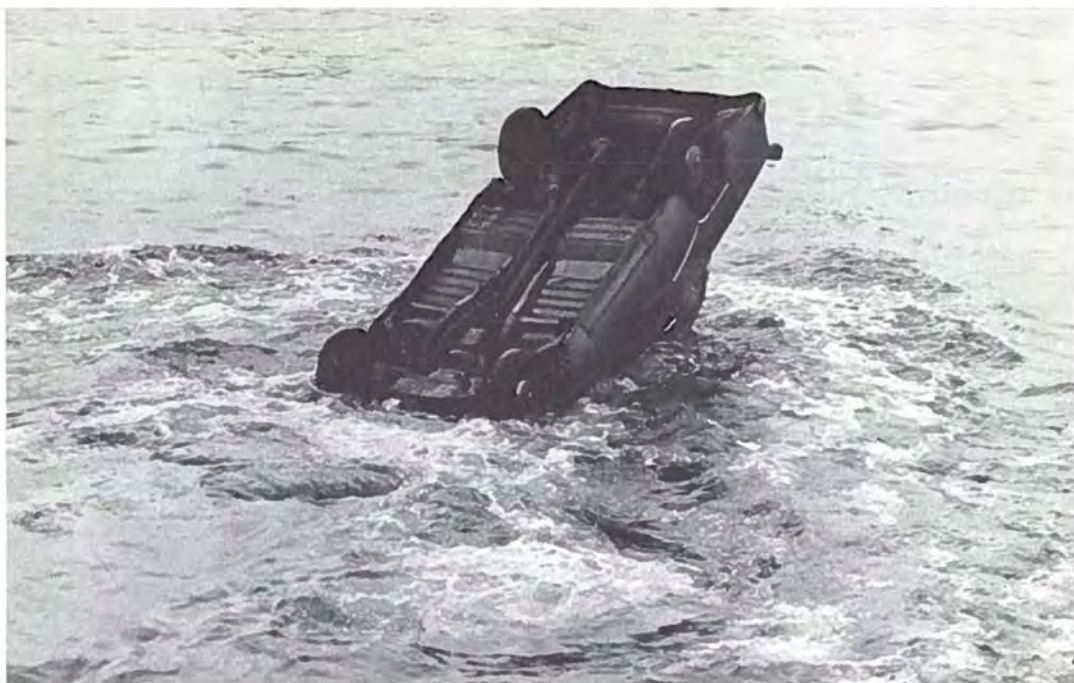
Afbeelding 18

Afbeelding 17 en 18. De meeste voertuigen, die gekanteld te water raken, keren voordat zij zinken eerst nog terug in een vrij horizontale stand.

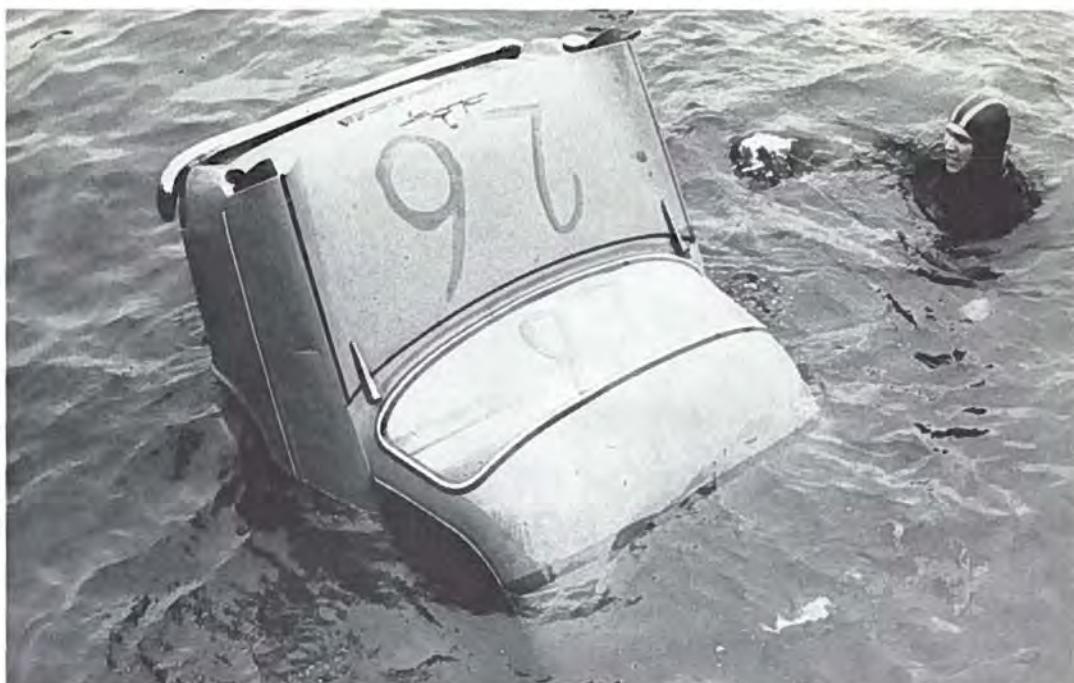
Abbeelding 19. Auto's met de motor voorin zinken vrijwel altijd voorover.

6. Tijdens het zinken, dat dus vrijwel altijd verticaal gebeurde, werd de lucht in deze proefvoertuigen (alle met de motor voorin) naar de achterzijde van de cabine en vervolgens via de kofferruimte grotendeels uit het voertuig gedreven. Een enkele keer (o.a. bij de compactcar) kwam er in de cabine nog wat lucht terug, nadat het voertuig weer horizontaal op de bodem tot rust was gekomen. De hoeveelheid en de plaats van deze lucht werd bepaald door de positie van het voertuig en staat van onderhoud. De grootste luchtbel die bij de proeven werd gemeten bevatte 183,6 liter. Deze bestond voor 20% of 36,7 liter uit zuurstof en omdat voor ademen minimaal 7% zuurstof in de luchtzak nodig is was er in feite slechts 24,5 liter zuurstof beschikbaar voor inademing. Onder normale condities wordt door één persoon ongeveer 0,4 liter zuurstof per minuut verbruikt. In panieksituaties of bij grote inspanning, wat bij een gezonken voertuig vaak het geval zal zijn, kan de ademhaling 10 maal versneld worden. In de grootste waargenomen luchtbel was het dus mogelijk 6 minuten effectief te ademen. In de praktijk zal deze tijd nog korter zijn doordat de lucht in de cabine vaak door olie- en benzinedampen verontreinigd zal zijn.

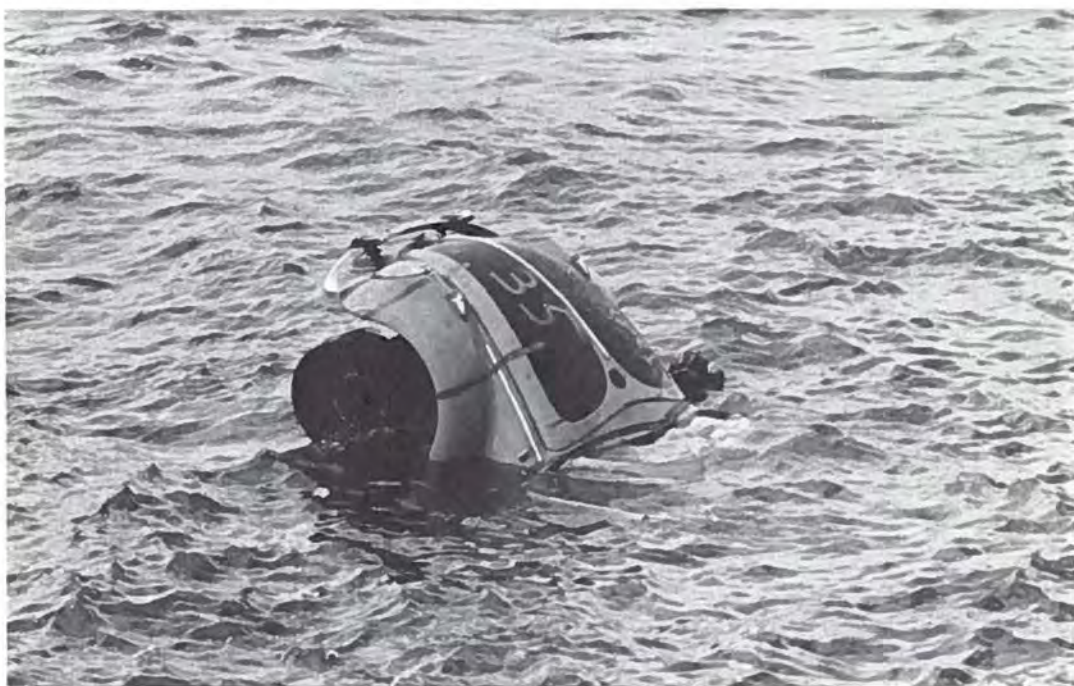
Abbeelding 20. Auto's met de motor achterin zinken vrijwel altijd achterover.

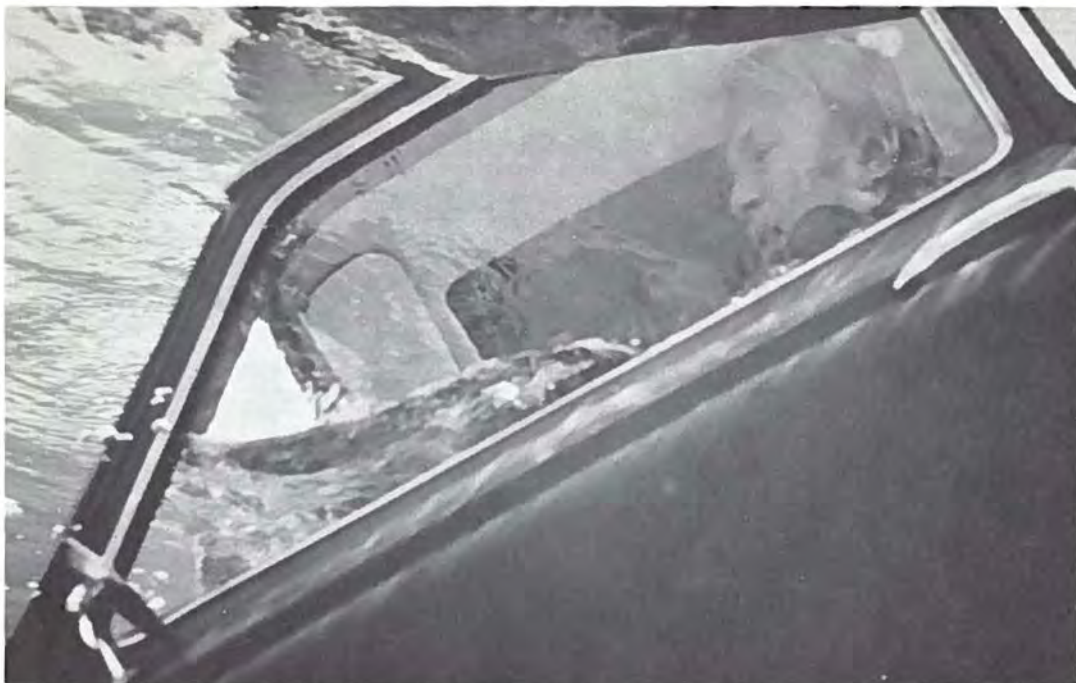
Afbeelding 21. Tijdens het zinken wordt de lucht naar het hoogste gedeelte van de cabine geperst, daardoor kan daar nog even lucht gehapt worden.

Bij alle voertuigen ontsnapte deze lucht tijdens het verdere zinkproces praktisch geheel via de kofferruimte en via allerlei openingen in de wagen carrosserie (o.a. de ventilatie-openingen die in vrij veel moderne voertuigen voorkomen, nooit luchtdicht zijnde portiersponningen, kieren tussen het kofferdeksel, doorvoeropening van pedalen en leidingen, gaten in de bodem, enz.). Slechts gedurende een vrij korte tijd is dus sprake van een (snel verdwijnende) hoeveelheid lucht in een deel van de cabine. In vrijwel geen enkel voertuig is op het moment dat het op de bodem tot rust was gekomen een luchtbel aangetroffen (afbeelding 22). Een uitzondering hierop vormen wellicht voertuigen die door omstandigheden (bijvoorbeeld ondiep water) niet verticaal zinken. Maar zelfs onder deze, in de praktijk zelden voorkomende, 'ideale' omstandigheden steeg het water bij statisch en horizontaal tot zinken gebrachte voertuigen tot enkele centimeters onder het dak. Na verloop van korte tijd verdween ook de geringe hoeveelheid achtergebleven lucht.

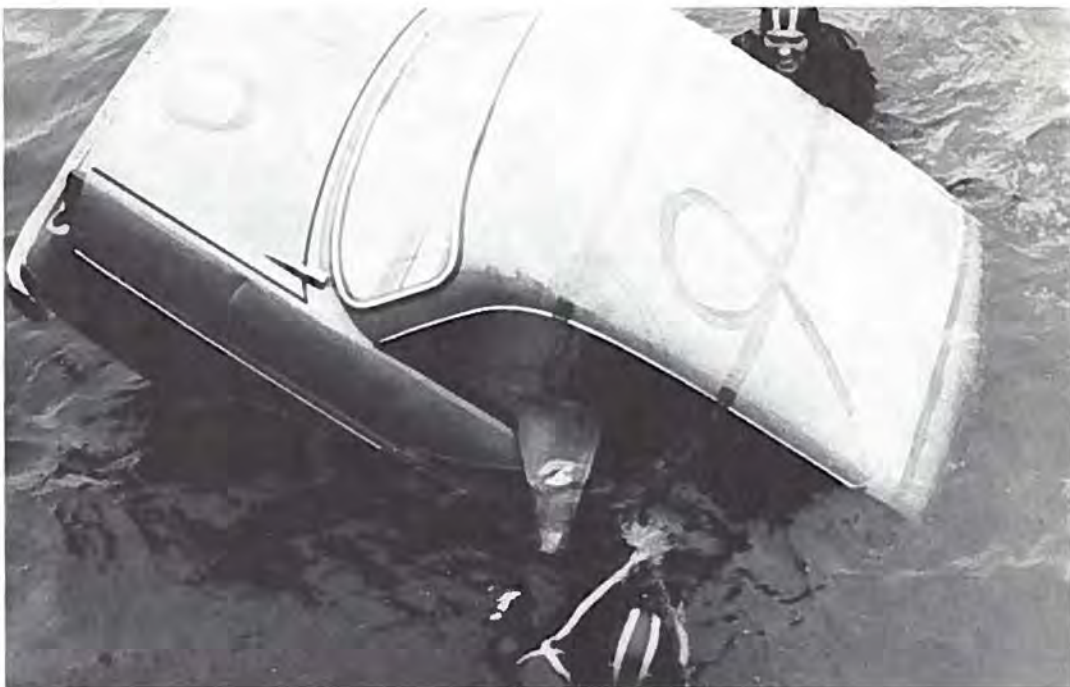
Afbeelding 25. Al vrij snel na het te water raken zijn de portieren niet meer te openen.

1. Het ligt natuurlijk voor de hand dat eerst wordt geprobeerd het voertuig te verlaten door het openen van een portier. De druk op de portieren is echter, zelfs al ligt de auto nog maar net in het water, meestal reeds te groot om ze te openen (afbeelding 25). Vaak zal, als het waterniveau aan de buitenzijde nog nauwelijks halverwege het portier is gestegen, reeds een kracht van 75 à 100 kgf tegen dit portier drukken. Dit betekent dat een inzittende een tamelijk grote kracht zou moeten uitoefenen om dit portier open te krijgen en dit is meestal, gezien de moeilijke houding waarin dit zou moeten geschieden, niet mogelijk.

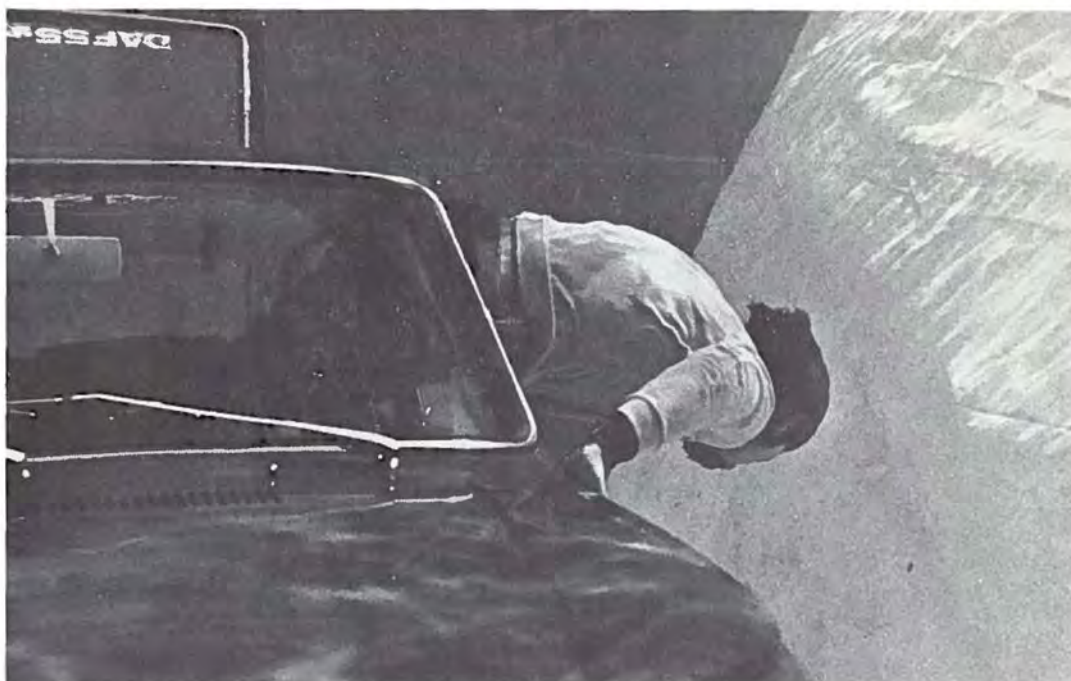
Afbeelding 26. Ontsnapping via een open portierraam is zowel boven als onder water mogelijk.

20. Goede ontsnappingswegen zijn voldoende grote portierramen, schuif- of roldaken en de achterklep (mits van binnenuit te openen). Ook kan de voor- of achterraut uit de sponning worden gedrukt (met schouder of voeten beginnen met uitdrukken).

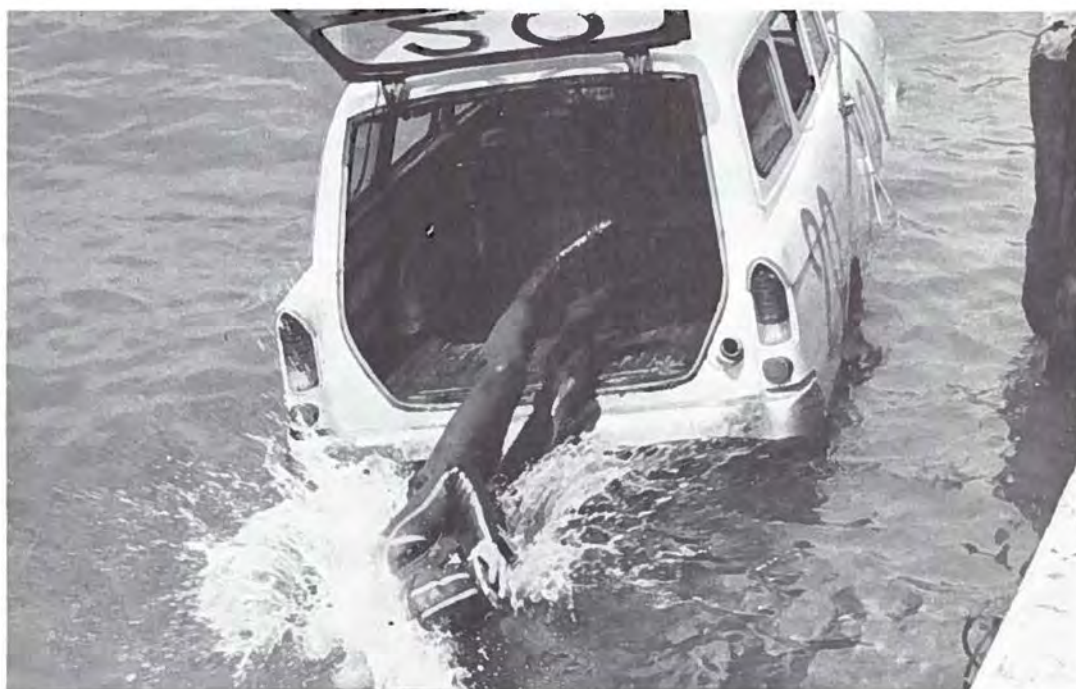
Afbeelding 27. Als een achterklep van binnenuit geopend kan worden blijkt hij vaak een goede ontsnappingsweg.

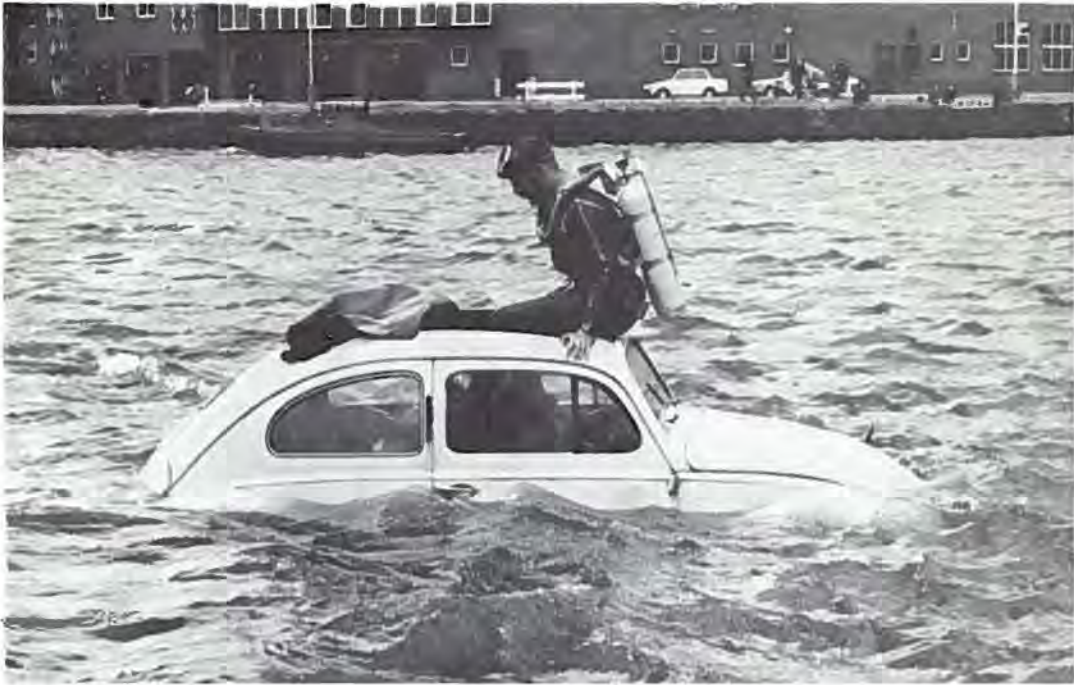
Afbeelding 29. Ontsnappen via een open dak zou zelfs kunnen zonder nat te worden.

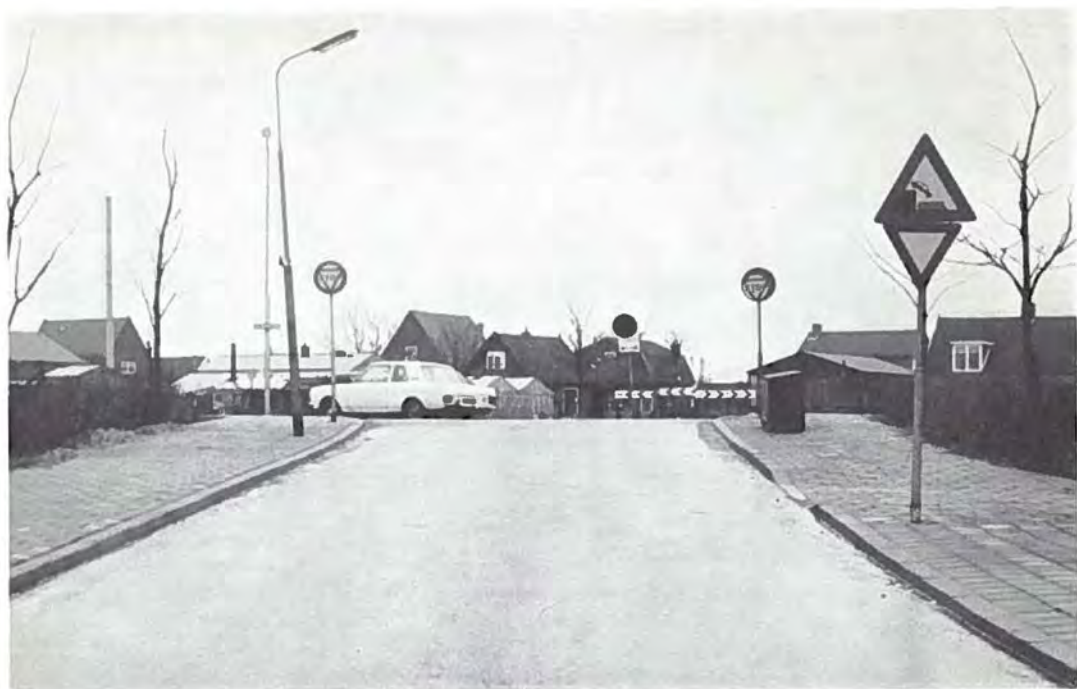
Afbeelding 32. De preventieve werking is hier niet groot.
