**Fietsongevallen
van 50-plussers:**
karakteristieken
en ongevalsscenario's van
enkelvoudige ongevallen en
botsingen met overig
langzaam verkeer

R-2014-3A

Een dieptestudie naar fietsongevallen met 50-plussers in de regio's
Hollands Midden en Haaglanden

Dr. R.J. Davidse, K. van Duijvenvoorde, BAsC, M.J. Boele, MSc,
dr. M.J.A. Doumen, C.W.A.E. Duivenvoorden, MSc & ir. W.J.R. Louwerse
Den Haag, 2014
Stichting Wetenschappelijk Onderzoek Verkeersveiligheid SWOV

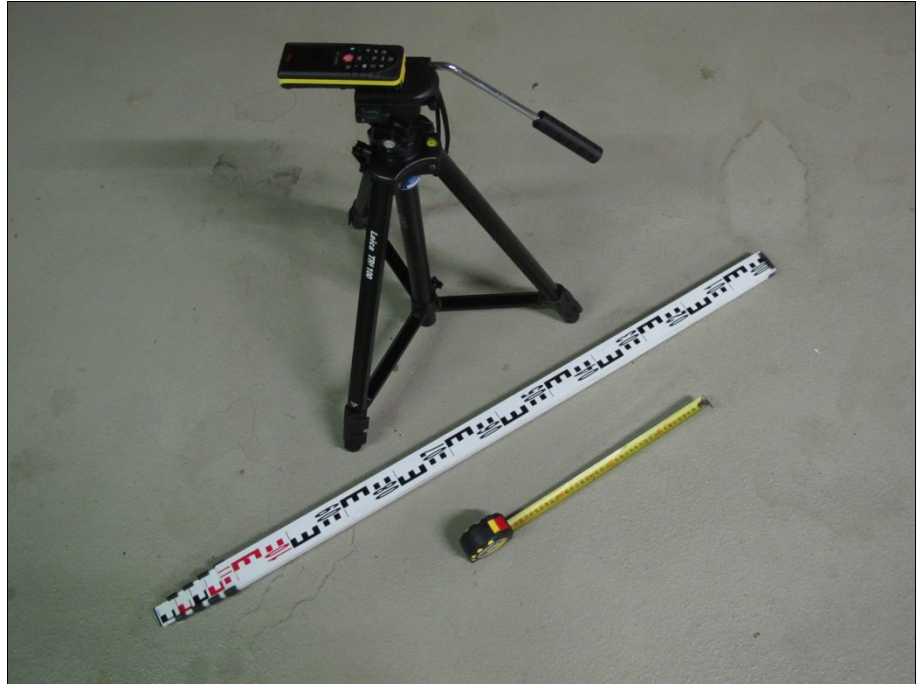
Afbeelding 2.2. Apparatuur die bij de wegininspecties is gebruikt om afstanden te meten. Achteraan het statief met de Leica Disto D8 laserafstandsmeter, daarvoor de E-baak en de rolmaat.

De metingen ter plaatse zijn uitgevoerd met behulp van een Leica Disto D8 laserafstandsmeter met statief, een uitschuifbare E-baak (een uitschuifbare meetlat van maximaal 5 meter) en een rolmaat (zie *Afbeelding 2.2*). Foto's en films zijn gemaakt met een Canon Powershot G11. Zo mogelijk zijn de films al fietsend gemaakt. Voor een beeld van het gebruik van de fietsvoorzieningen ter plaatse werd tevens gedurende een kwartier zo onopvallend mogelijk het fietsgedrag van voorbijkomende fietsers gefilmd.

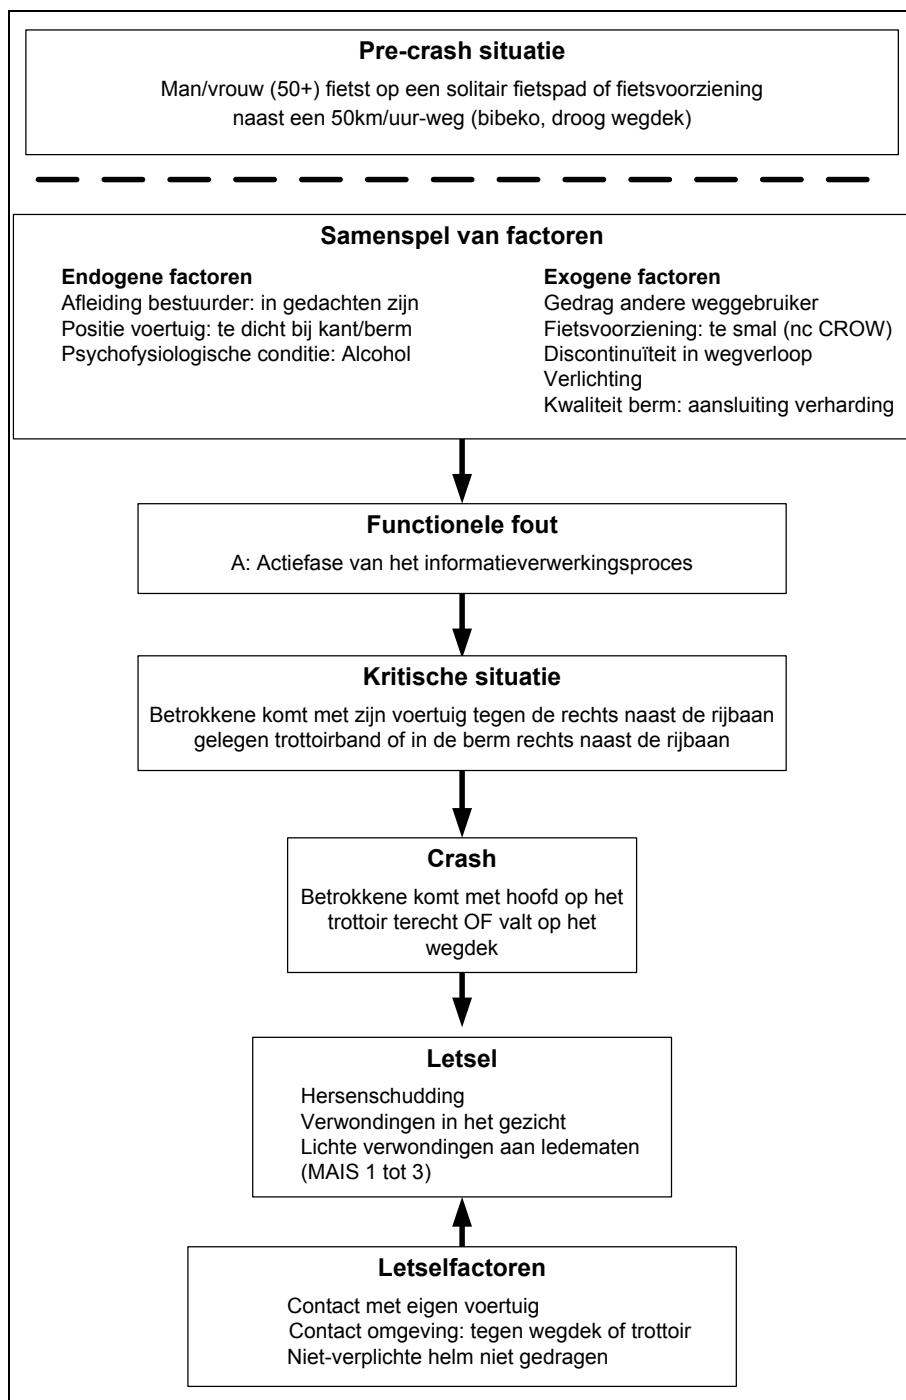
Het ongeval van dit type ontstaat tijdens het fietsen op een fietsvoorziening, nadat de fietser uit koers raakt. De reden voor het uit koers raken varieert van een tikje tegen het voorwiel tot een abrupte wijziging in het wegverloop. Bij het uit koers raken komt de fietser in aanraking met een naast de verharding gelegen trottoirband of raakt in de berm. Dit is onder andere het gevolg van de beperkte breedte van de fietsvoorziening en de positie van de fietser op die fietsvoorziening (dicht tegen de rand van de verharding). Na de botsing met de trottoirband of het in de berm raken kan de fietser zijn voertuig niet meer onder controle houden en valt. Daarbij komt hij op het trottoir of de rijbaan terecht. Deze val leidt tot verwondingen aan het gezicht (wonden, tanden los) en schaafwonden en blauwe plekken op armen en/of benen (MAIS 1-3; 33% MAIS 2+).

Abbeelding 3.2. Prototypisch scenario voor het subtype 'Fietser raakt uit koers en botst tegen trottoirband of belandt in berm'.

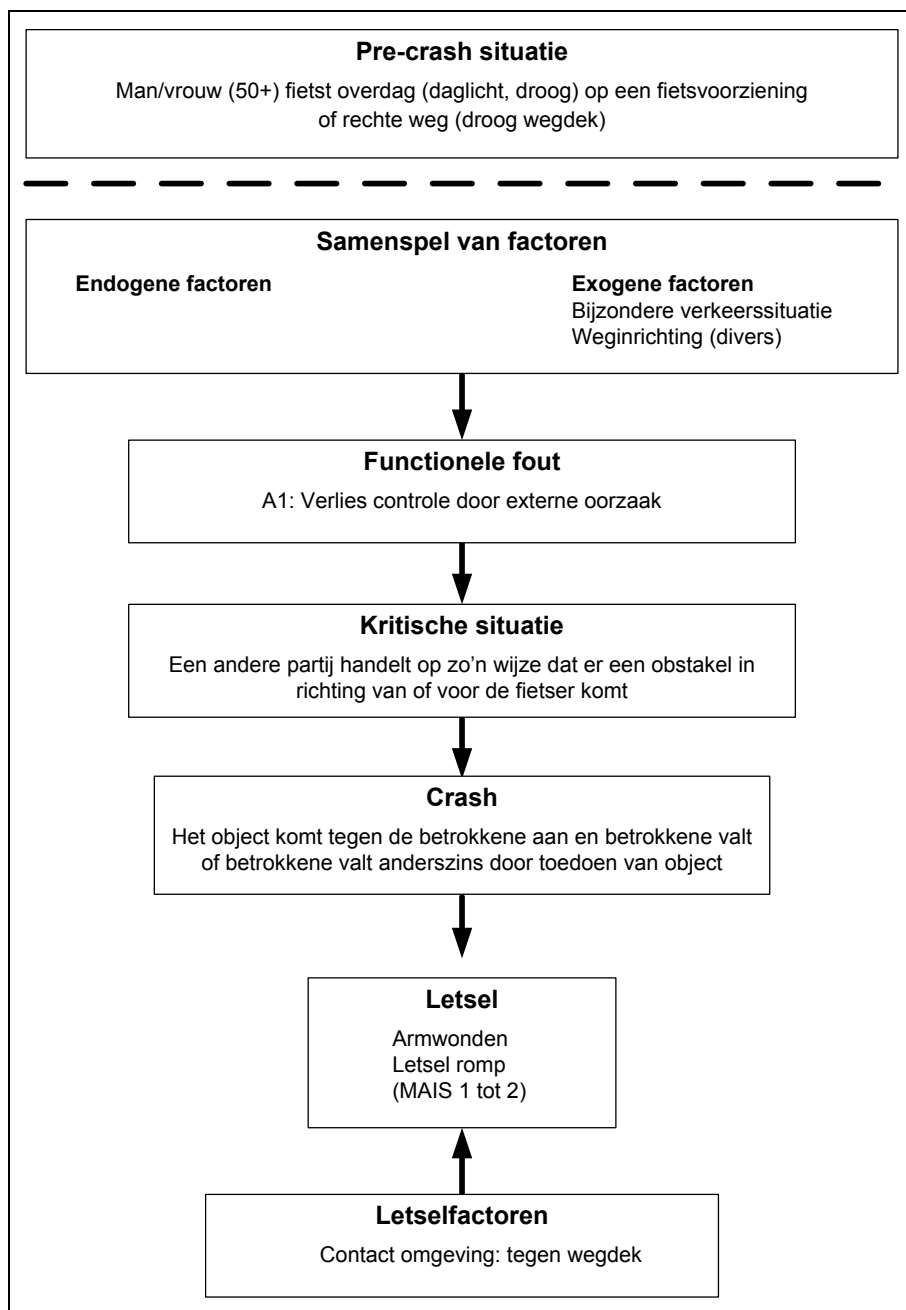
Het ongeval van dit type ontstaat als een fietser tijdens het fietsen geraakt wordt door een object. Dit object kan variëren van een autoportier dat geopend wordt tot een paal die valt. De fietser passeert toevallig op het moment dat het object in beweging komt. Degene die het object in beweging brengt neemt niet (actief) aan het verkeer deel en had ook niet de intentie om de fietser te raken. De fietser was op het verkeerde moment op de verkeerde plaats. Het had ieder ander kunnen overkomen. Het contact met het object leidt ertoe dat de fietser ten val komt. De fietser loopt letsel op door contact met het object en/of door contact met het wegdek. Dit leidt tot verwondingen aan armen en romp (MAIS 1-2).

Afbeelding 3.8. Prototypisch scenario voor het subtype 'Fietser belandt in onvoorziene situatie die veroorzaakt wordt door partij die niet aan het verkeer deelneemt'.
