Waar gebeuren ongevallen met voetgangers?

Een verkenning van omgevingsfactoren

R-2021-17

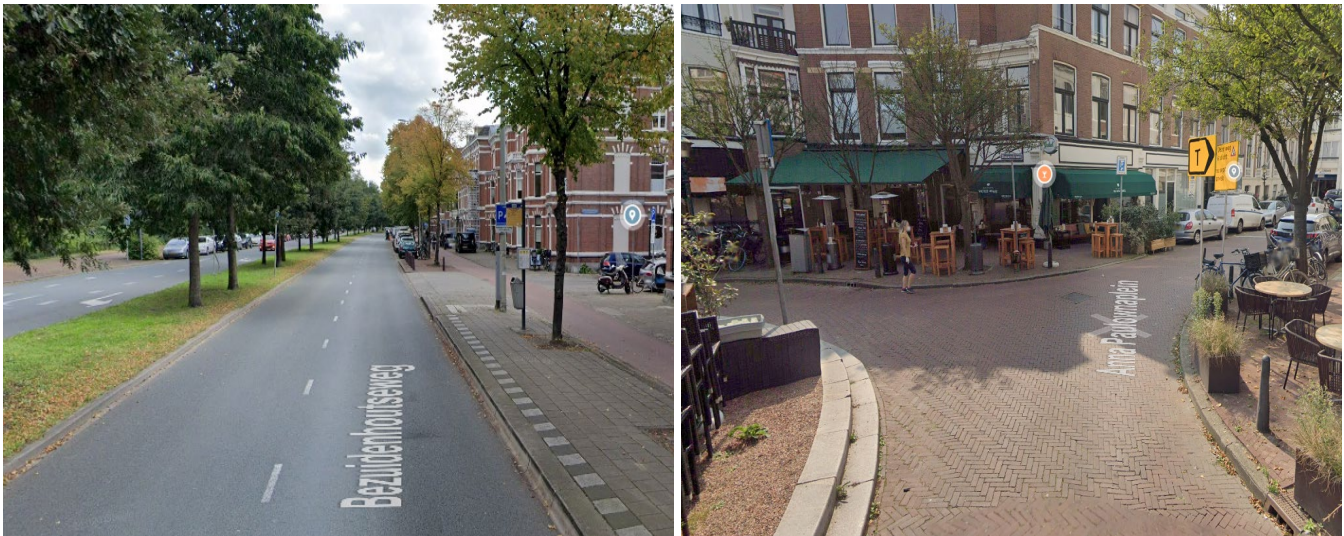
Deze variabele geeft aan dat er op de ongevalslocatie *geen zebrapad* aanwezig was of dat de voetganger *geen gebruik* heeft gemaakt van een aanwezig zebrapad. Dit kunnen alle locaties zonder zebrapad zijn waar voetgangers kunnen oversteken, zoals geïllustreerd door onderstaande figuren.

Afbeelding 3.2. Voorbeelden van 'Geen VOP': locaties zonder zebrapad waar voetgangers kunnen oversteken. Bron: Google Maps, 2021.

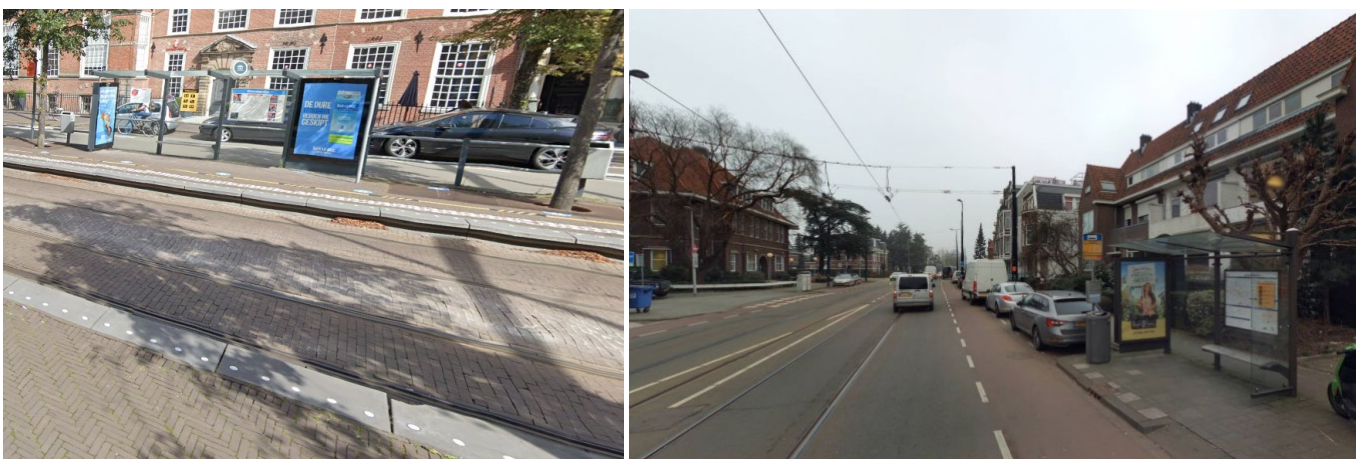
Tram- of bushaltes kunnen zich in het midden van de weg of aan één kant bevinden. Zie de onderstaande figuren voor verschillende tram- of bushaltes.

Afbeelding 3.3. Voorbeelden van een tramhalte in het midden (links) of aan één kant (rechts). Bron: Google Maps, 2021.

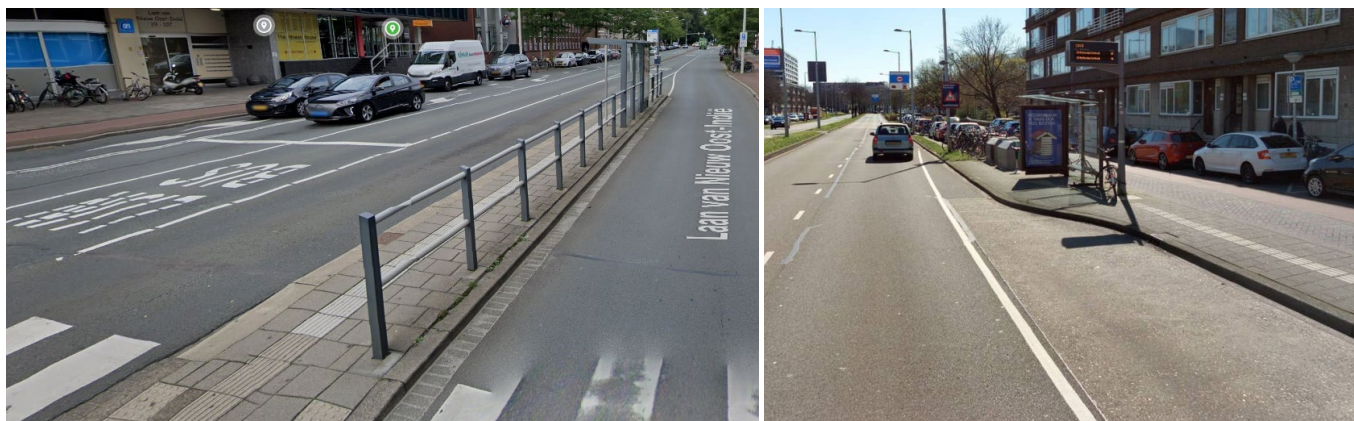
Afbeelding 3.4. Voorbeelden van een bushalte in het midden (links) of aan één kant (rechts). Bron: Google Maps, 2021.

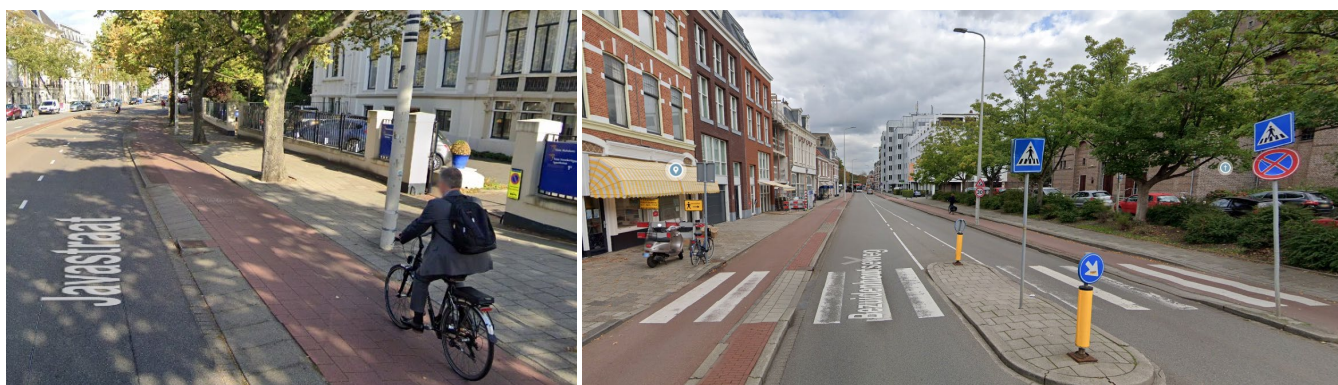
Het fietspad is een apart pad bestemd voor fietsers, aangegeven in onderstaande figuur met en zonder doorgetrokken VOP voor voetgangers.

Afbeelding 3.5. Voorbeelden van een fietspad zonder en met een VOP. Bron: Google Maps, 2021.

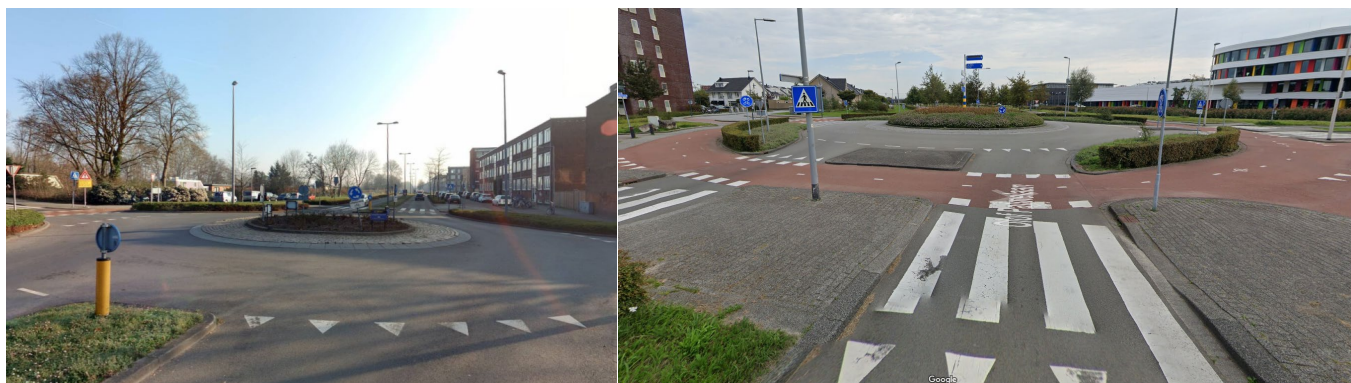
Een rotonde is een kruispunt tussen wegen zonder VRI en waarvoor voorrang is geregeld voor voertuigen op de rotonde. Onderstaande foto's tonen rotondes met en zonder VOP.

Afbeelding 3.6. Voorbeelden van een rotonde zonder en met een VOP. Bron: Google Maps, 2021.

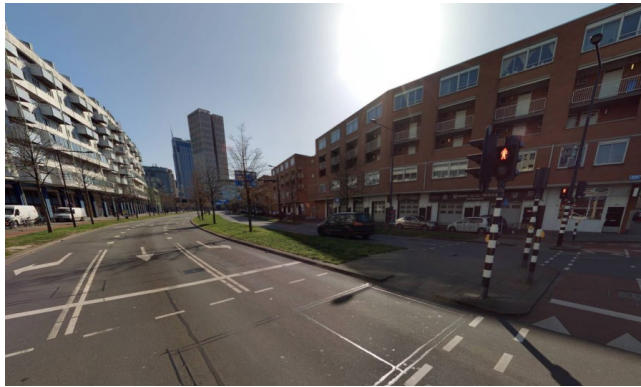
Kanalisatiestrepen geven de locatie aan waar voetgangers kunnen oversteken. De voetgangers hebben hier geen voorrang, tenzij ze groen licht hebben.

Afbeelding 3.7. Voorbeeld van kanalisatiestrepen met VRI (Google Maps, 2021).

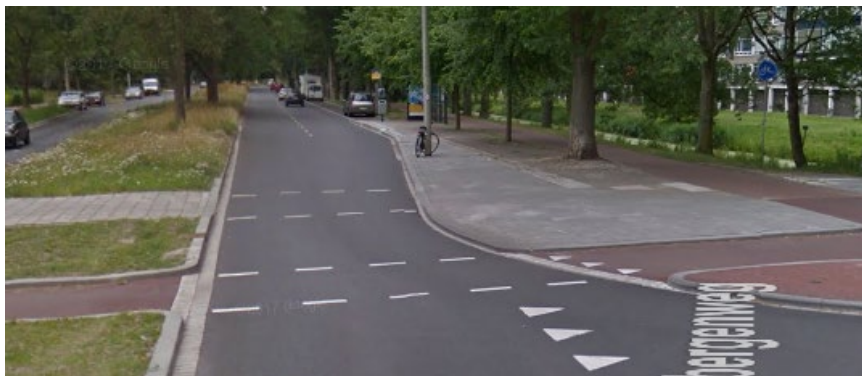
Deze variabele geeft aan dat het voetgangersongeval is gebeurd op een locatie waar (ook) fietsers kunnen oversteken. Onderstaande afbeelding toont een fietsoversteek nabij een oversteekplaats voor voetgangers. In dit voorbeeld hebben de fietsers en voetgangers geen voorrang, zoals is aangegeven door de kanalisatiestrepen bij beide oversteekplaatsen.

Afbeelding 3.8. Voorbeeld van een fietsoversteekplaats. Bron: Google Maps, 2021.
