# Scootmobielongevallen

Hoe ontstaan ze en hoe  
zijn ze te voorkomen?

R-2018-15

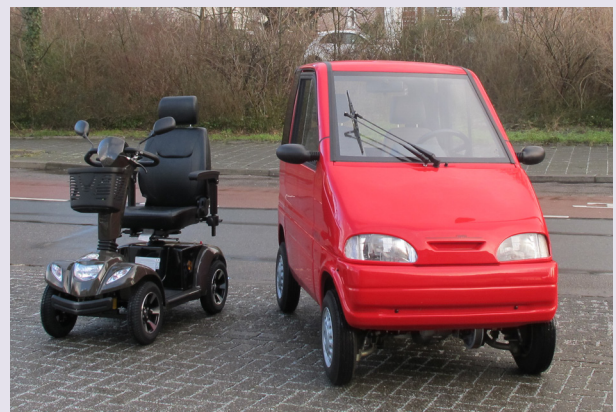
**Afbeelding 1:** Twee typen gehandicaptenvoertuigen: de scootmobiel (links) en de Canta (rechts).

Een scootmobiel is een gehandicaptenvoertuig. Een dergelijk voertuig is volgens de wet (artikel 1.1 van de *Regeling voertuigen*) een voertuig 'dat is ingericht voor het vervoer van een gehandicapte, niet breder is dan 1,10 meter en niet is uitgerust met een motor, dan wel is uitgerust met een motor waarvan de door de constructie bepaalde maximumsnelheid niet meer dan 45 km/uur bedraagt, en niet zijnde een motorrijtuig met beperkte snelheid of landbouw- of bosbouwtrekker'. Naast de scootmobiel zijn er ook gesloten gehandicaptenvoertuigen zoals de Canta. Het verschil tussen de scootmobiel en de Canta is dat de Canta een zogenoemde gesloten carrosserie heeft en de scootmobiel niet (zie *Afbeelding 1*). De bestuurder van de Canta is daardoor beter beschermd tegen weersinvloeden en 'geweldsinwerking', zoals een aanrijding met een andere verkeersdeelnemer. Er zijn ook enkele scootmobielen op de markt met een overkapping, maar de meeste scootmobielen zijn open voertuigen.

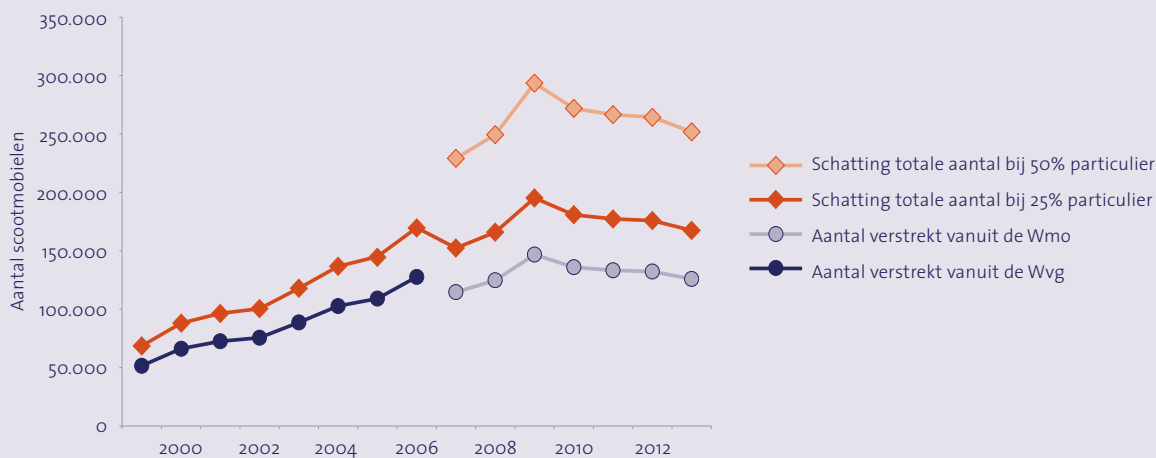
**Afbeelding 3:** Aantal via gemeenten verstrekte scootmobielen tussen 1999 en 2013,<sup>10</sup> en schattingen voor het totale aantal scootmobielen in Nederland (1999-2013).

Het totale aantal scootmobielen dat in Nederland rondrijdt, is niet bekend. In 2007 schatte Schepers<sup>9</sup> dat er in Nederland medio 2006 circa 150.000 scootmobielen waren en dat dit aantal in 2030 zou zijn toegenomen tot 600.000. De wijzigingen in het verstrekkingenbeleid hebben deze toename waarschijnlijk getemperd. In *Afbeelding 3* is de ontwikkeling weergegeven van het aantal scootmobielen in de periode van 1999 tot en met 2013. Bij de ene schatting van het totale aantal is uitgegaan van 25% door particulieren aangeschafte scootmobielen, bij de andere – sinds 2007 – van een bovengrens van 50% scootmobielen in particulier eigendom.

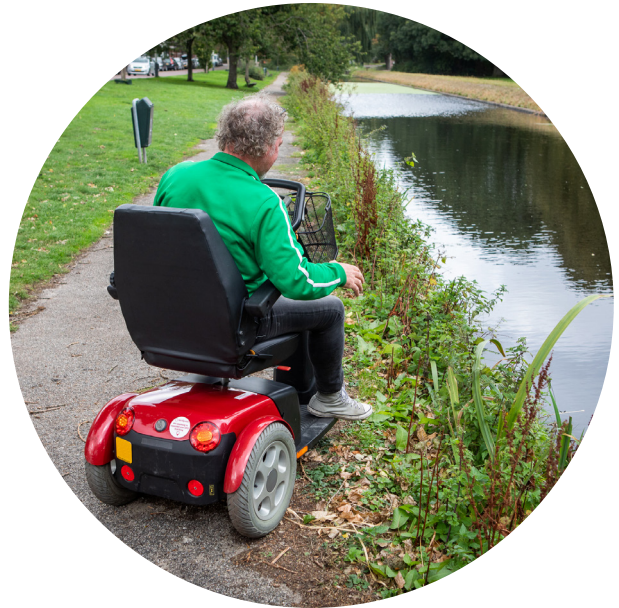
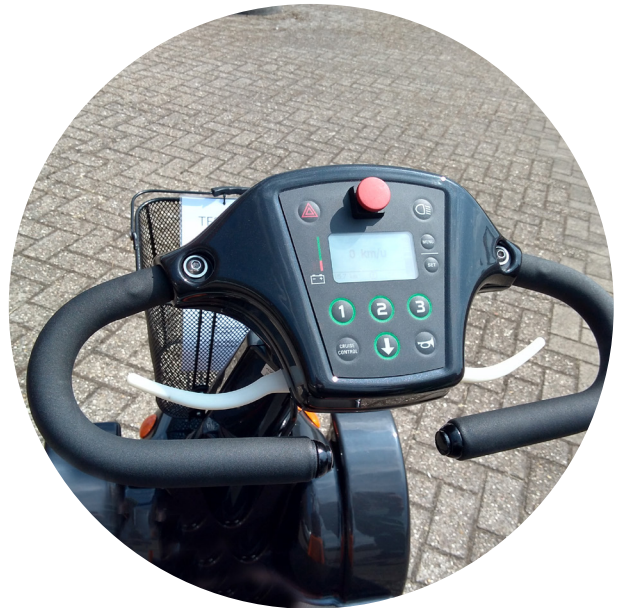
### Type 1:

### Scootmobielrijder knijpt gashendel in om te remmen en raakt te water (n=5)

Een scootmobielrijder wil vanwege een gevaarlijke situatie snel tot stilstand komen of schrikt doordat zijn voertuig anders reageert dan hij verwacht. Hij knijpt daarom uit reflex de hendel van het stuur in. Bij een scootmobiel leidt het inknippen van de hendel echter tot gas geven in plaats van remmen, zo weet ook de scootmobielrijder, die behoorlijk wat rijervaring heeft. De scootmobiel schiet daardoor naar voren en rijdt met de bestuurder een naastgelegen sloot in. Met hulp van omstanders kan de scootmobielrijder uit het water komen. Door de snelle redding en lage waterstand loopt de scootmobielrijder nauwelijks verwondingen op (MAIS 1) en hoeft hij niet in het ziekenhuis opgenomen te worden.

- Tegenintuïtieve bediening van de scootmobiel: hendel inknippen is niet remmen maar gas geven (3-4)
- Afleiding of een te nauwe focus van de aandacht op een ander aspect van de verkeerstaak (1-4)
- Weinig ervaring met scootmobiel (1-2)
- Aflopend terrein richting naastgelegen water (2)

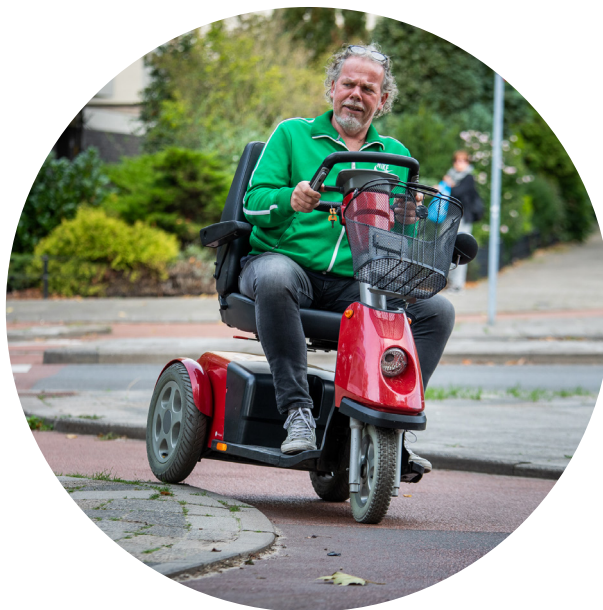
### Type 2:

**Scootmobiel raakt uit balans na contact met een obstakel of oneffenheid, waarna de scootmobielrijder valt (n=8)**

Een scootmobielrijder rijdt op een vrijliggend fietspad van een 50km/uur-weg. Om zijn route te vervolgen, moet hij een bocht nemen. De bocht heeft een te kleine boogstraal en/of het fietspad is smaller dan de CROW-richtlijnen voorschrijven. De scootmobielrijder rijdt (mede) daardoor te dicht langs de rand van het fietspad. Op enig moment komt hij in botsing met de naast het fietspad gelegen trottoirband. De scootmobiel raakt uit balans, waarna de scootmobielrijder met zijn scootmobiel omvalt en op het wegdek belandt. Daarbij loopt de scootmobielrijder hoofd- of beenletsel op (MAIS 1 tot 2; 25% MAIS 2).

- Voertuigpositie te dicht bij de rand van het fietspad of de rijbaan (5)
- Obstakel langs fietsvoorziening (5)
- Boogstraal te krap (3)
- Fietsvoorziening te smal (2)
- Instabiliteit van de scootmobiel (2)
- Medische conditie (2-5) heeft (waarschijnlijk) bijgedragen aan het niet of te laat opmerken van obstakels, het niet tijdig of met voldoende kracht sturen en de val uit de scootmobiel

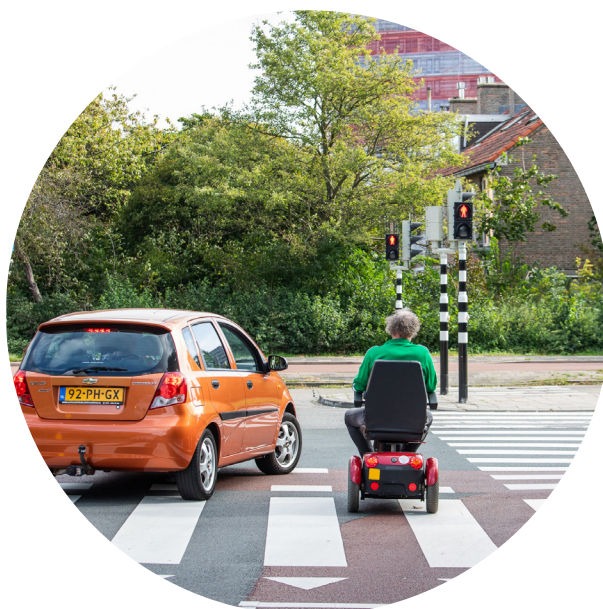
### Type 3:

**Uitwijkmanoeuvre van de scootmobielrijder voorkomt een botsing maar leidt tot val uit zijn scootmobiel (n=8)**

Een scootmobielrijder rijdt op een solitair of vrijliggend fietspad van een 50km/uur-weg en nadert een kruispunt. Daar nadert een andere verkeersdeelnemer die zijn pad zal kruisen. De scootmobielrijder heeft voorrang, maar krijgt het gevoel dat de andere verkeersdeelnemer die niet zal verlenen en grijpt daarom zelf in. Vanwege de beperkte tijd en ruimte om een aanrijding te voorkomen, stuurt hij abrupt en met een grote stuurbeweging weg van de andere verkeersdeelnemer. De scootmobiel raakt daarbij uit balans en de scootmobielrijder valt met zijn scootmobiel in de richting van de andere verkeersdeelnemer. De scootmobielrijder komt op het wegdek terecht, zonder fysiek contact met de andere verkeersdeelnemer of zijn voertuig. De scootmobielrijder loopt hierbij hoofd-, arm- en/of beenletsel op (MAIS 1 tot 2; 75% MAIS 2). De andere verkeersdeelnemer blijft ongedeerd.

- Gedrag andere verkeersdeelnemer dwingt tot actie (4-5)
- Instabiliteit van de scootmobiel (3)
- Te nauwe focus (1-3)
- Verkeersregelinstantie (VRI) niet conflictvrij geregeld (2)
- Te smal fiets- of voetpad (2)
- Berminrichting niet conform CROW-richtlijnen (1-2)

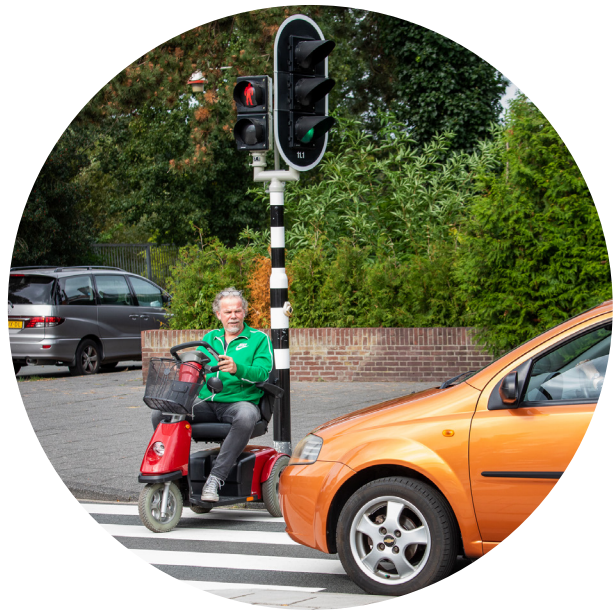
#### Type 4A:

#### Overstekende scootmobielrijder komt in botsing met kruisend gemotoriseerd snelverkeer (n=4)

Een scootmobielrijder nadert via de rijbaan, het trottoir of een fietspad een kruispunt waar hij een voorrangsweg wil oversteken. Hij steekt de voorrangsweg over zonder dat hij voorrang verleent aan het kruisende verkeer. Hij negeert daarbij het rode licht van de verkeersregelinstantie (VRI) of rijdt zonder te kijken de straat over terwijl er kruisend verkeer nadert of bij groen gaat rijden. Mogelijk heeft de scootmobielrijder dit verkeer niet gezien door andere (stilstaande) voertuigen die het zicht belemmerden. De automobilist die de oversteekplaats nadert, heeft de scootmobielrijder niet gezien of verwacht niet dat hij bij rood zal oversteken. Als dat toch het geval blijkt te zijn, proberen ze elkaar nog te ontwijken maar komen toch in botsing. De scootmobielrijder valt daarbij uit zijn voertuig. Door het contact met de personenauto en/of het wegdek loopt hij ernstig letsel op aan zijn hoofd of romp en benen (100% MAIS 2+, 50% MAIS 3+), waaraan hij komt te overlijden. De automobilist blijft ongedeerd.

- Verkeersregels negeren: oversteken bij rood verkeerslicht of zonder voorrang te verlenen (2-3)
- Zichtbeperking door ander voertuig (1-2)

- Gedrag scootmobielrijder dwingt tot actie (4)
- Zichtbeperking door ander voertuig (1-2)
