Scootmobielongevallen: karakteristieken, ongevalstypen en kansrijke maatregelen om de veiligheid te verbeteren

Een dieptestudie naar scootmobielongevallen
op de openbare weg

R-2018-15A

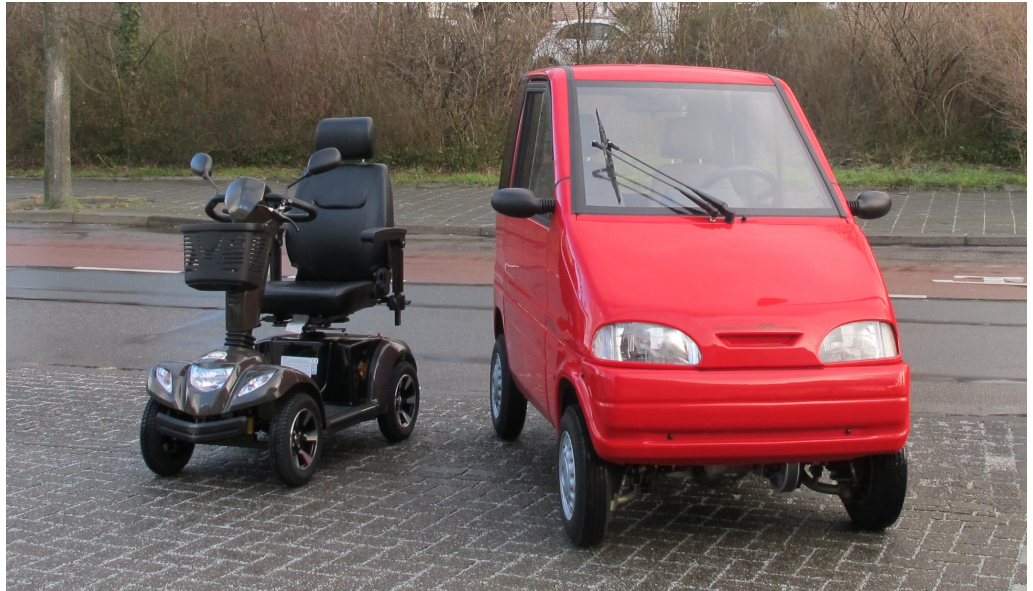
Afbeelding 1.2. Twee typen gehandicaptenvoertuigen: de scootmobiel (links) en de Canta (rechts).

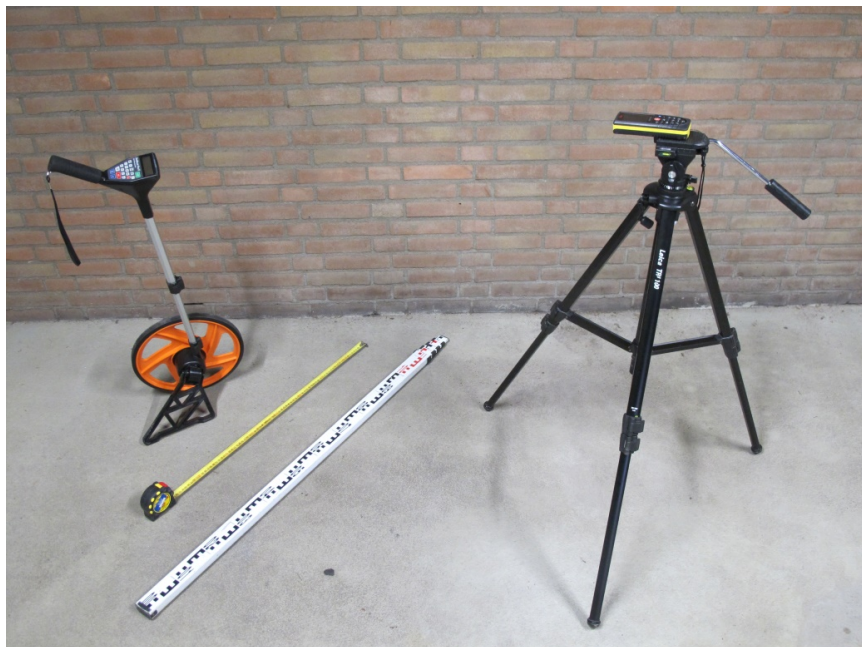
Afbeelding 2.3. Apparatuur die bij de weginspecties is gebruikt om afstanden te meten. Van links naar rechts: het digitale meetwiel, de rolmaat, de E-baak en het statief met de Leica Disto D8 laserafstandsmeter.

De metingen ter plaatse zijn uitgevoerd met behulp van een Leica Disto D8 laserafstandsmeter met statief, een digitaal meetwiel, een uitschuifbare E-baak (een uitschuifbare meetlat van maximaal 5 meter) en een rolmaat (zie *Afbeelding 2.3*). De foto's zijn gemaakt met een Canon Powershot G11 en voor de films werd daarnaast gebruik gemaakt van de GoPro HERO 3 Black Edition. De aanrijroutes van de bij het ongeval betrokken scootmobielrijders en eventuele fietsers zijn al fietsend gemaakt, met de GoPro-camera gemonteerd op een fietshelm. Voor een beeld van het gebruik van de weginfrastructuur ter plaatse werd gedurende een kwartier zo onopvallend mogelijk het gedrag van voorbijkomende weggebruikers gefilmd. Daarvoor werd de Canon camera op een statief langs de kant van het fietspad geplaatst of werd de GoPro camera aan een boom bevestigd.

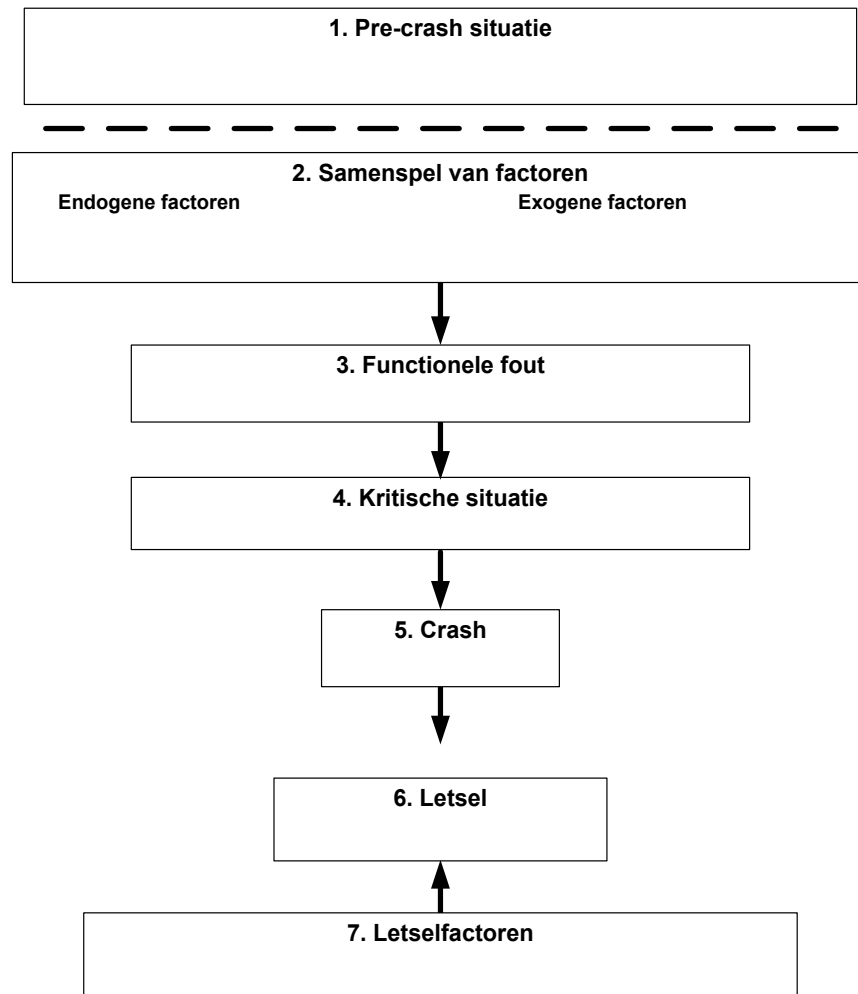
Afbeelding 2.4. De verschillende elementen van een ongevalsscenario.

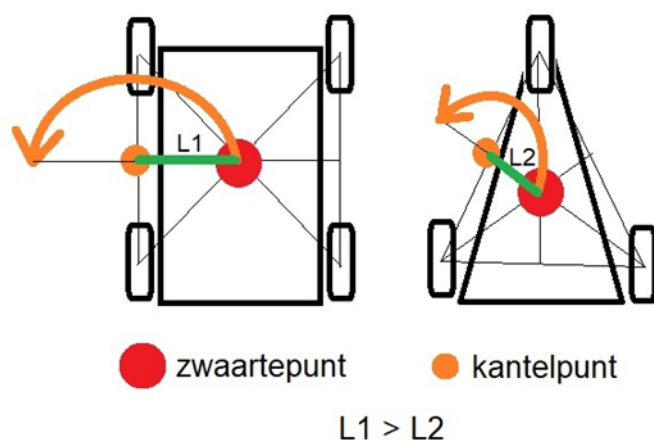
Afbeelding 6.1.
Schematische weergave van de factoren die een rol spelen bij het kantelen van de scootmobiel. L is de afstand tussen zwaartepunt en kantelpunt en bepaalt hoeveel kracht nodig is om de scootmobiel te kantelen. Hoe groter L , des te meer kracht er nodig is. Beide scootmobielen zijn in dit voorbeeld even zwaar en lang, en aan de achterzijde even breed.

Het ontwerp van de scootmobiel, met onder andere een hoog zwaartepunt, hangt samen met het doel van de scootmobiel: het behoud van zelfstandige mobiliteit voor mensen met fysieke beperkingen. De fysieke beperkingen van de gebruikers vereisen een bepaalde zithoogte, een comfortabele stoel en een lage opstap. Daarmee zijn er beperkte mogelijkheden om de scootmobiel stabiel te maken. Volgens Souza et al. (2013), die onder meer de statische en dynamische stabiliteit van verschillende scootmobielen hebben onderzocht, is een grotere en zwaardere scootmobiel stabiel. Dit heeft echter wel als nadeel dat het voertuig meer ruimte in beslag neemt op het fietspad. Ook grotere wielen kunnen de stabiliteit verbeteren, evenals geveerde wielen. De Scoozy, een recent in Nederland ontworpen alternatief voor de scootmobiel, claimt met dergelijke grote en geveerde wielen een stabielere wegligging te hebben (www.scoozy.nl). De Scoozy is bovendien een vierwieler. Doordat alle wielen onafhankelijk van elkaar sturen, heeft deze scootmobiel volgens de fabrikant wel een zelfde draaicirkel als een driewieler.

De bestuurder van een scootmobiel kan het kantelen van de scootmobiel voorkomen door zo te sturen dat de achterwielen altijd op gelijke hoogte blijven (het trottoir en een uitritconstructie recht oprijden), en door minder abrupt te sturen. De fabrikant kan dit laatste ook afdwingen door een stuurhoekbeveiliging aan te brengen die ervoor zorgt dat het vanaf een bepaalde snelheid niet mogelijk is om het stuur verder dan een bepaalde hoek te draaien (zie *Paragraaf 6.2.2*). Uit de onderhavige dieptestudie komt naar voren dat abrupte stuurbewegingen het gevolg zijn van uitwijkmanoeuvres om een ongeval te voorkomen (*Type 3*). Een botsing werd daarbij voorkomen, maar de scootmobielrijder viel door de abrupte stuurmanoeuvre uit zijn scootmobiel. Overigens had de andere verkeersdeelnemer ook ingegrepen en daarmee bijgedragen aan het voorkomen van een botsing. De abrupte stuurmanoeuvre was dus mogelijk niet nodig geweest, maar werd wellicht ingegeven door het ontbreken van de mogelijkheid om zelf te remmen; de scootmobielrijder kan vaak alleen de controle uit handen geven door de gashendel los te laten. Het bieden van een actieve rem voor hen die deze kunnen hanteren kan abrupte stuurmanoeuvres en daaruit voortvloeiende kantelgevallen wellicht ook voorkomen (zie *Paragraaf 6.2.2*).
