**Evaluatie
fietsveiligheid
bij herinrichting van
kruispunten in Den Haag**
Voor-nastudie met
geautomatiseerde
videoanalyse

R-2021-4

Fietsveiligheid door herinrichting van kruispunten in Den Haag

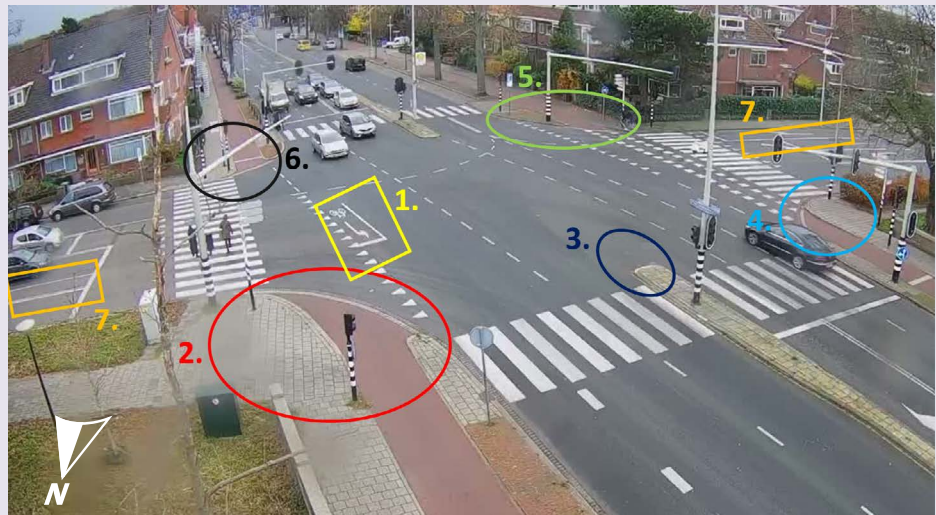
Afbeelding 1 toont het kruispunt Van Alkemadelaan-Wassenaarseweg voor en na de herinrichting, gezien vanaf het gezichtspunt van de videocamera. De Van Alkemadelaan loopt op de foto's van rechtsonder naar linksboven.

De genummerde markeringen (1-7) geven de locaties en elementen aan die voor de fietsers zijn veranderd. Het gaat om volgende kruispuntaanpassingen:

- Het oude opstelvak voor links afslaande fietsers (1) is uit het kruispuntvlak gehaald en verplaatst naar de fietsoversteek aan de rand van het kruisingsvlak (2). In de voorsituatie hadden de links afslaande fietsers tegelijkertijd groen met rechts afslaande en rechtdoor gaande motorvoertuigen op de Van Alkemadelaan (beide richtingen), en moesten zij zelf

inschatten wanneer zij de Van Alkemadelaan overstaken. In de nasituatie wachten zij voor de tweede oversteek bij het verkeerslicht

- Met de herinrichting is de fietsoversteek (1) over de Wassenaarseweg op grotere afstand aangebracht (uitgebogen) van het kruisingsvlak, ook bij de tegenovergelegen tak.
- Langs de Wassenaarseweg zijn vrijliggende fietspaden aangebracht; fietsers rijden dus niet meer op de rijbaan (4, 6, 7).
- Over de Van Alkemadelaan zijn buiten het kruisingsvlak fietsoversteeken aangebracht (3), waarbij de stopstreep voor fietsers (2, 5) dicht bij de rijbaan is aangebracht en van een verkeerslicht is voorzien.
- De boogstralen voor rechts afslaande motorvoertuigen zijn vergroot (2, 4, 5, 6).

Afbeelding 1: Kruispunt Van Alkemadelaan-Wassenaarseweg vóór (december 2017) en ná de herinrichting (september 2019), gezien vanaf het gezichtspunt van de videocamera. De vakken 1 t/m 7 geven die inrichtingselementen voor fietsers weer die bij de herinrichting zijn aangepast. De Van Alkemadelaan loopt in de afbeelding van rechtsonder naar linksboven.

De video-opnamen zijn zonder onderbreking gemaakt gedurende zeven dagen. De positie van de camera is identiek in de voor- en nasituatie en het blikveld van de camera is zoals in de *Afbeeldingen 1* en *2* te zien is.

Voor de herinrichting stellen de fietsers zich halverwege het kruisingsvlak op in een gemarkeerd opstelvak (vak 1 in *Afbeelding 1*), om links af te slaan zodra er geen motorvoertuigen meer langs hen rechtdoor gaan. In de nasituatie steken de fietsers het kruisingsvlak eerst geheel over en stellen ze zich daar bij het fietsverkeerslicht op om de oversteek te maken zodra ze groen licht krijgen. In de lijnen op de foto zijn bolletjes getekend. Deze geven de opstellocaties aan waar de motorvoertuigen of fietsers wachten als er kruisend verkeer is dat voorrang heeft. De witte kringetjes geven de conflictpunten aan: de plaats waar de rijlijnen van fietsers en motorvoertuigen elkaar kruisen. Als gevolg van de herinrichting is dit conflictpunt verschoven naar de rand van het kruispuntvlak.

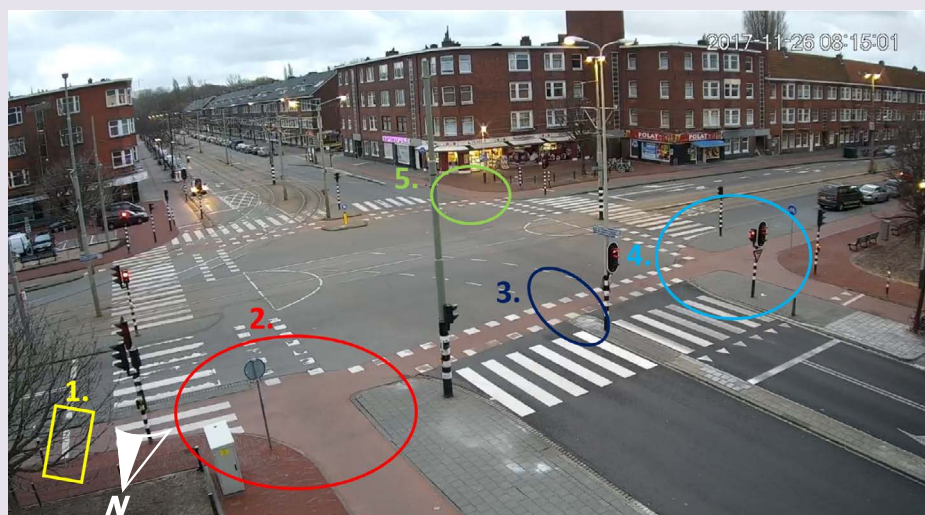
Afbeelding 2 toont het kruispunt Jonckbloetplein (De Genestetlaan-Gouverneurlaan) voor en na de herinrichting, gezien vanaf het gezichtspunt van de videocamera. De De Genestetlaan loopt in de foto's van rechtsonder naar linksboven.

De genummerde markeringen (1-5) geven de locaties en elementen aan die voor de fietsers zijn veranderd. Het gaat om de volgende kruispuntaanpassingen:

- De stopstrepen voor fietsers (1, 4, 5) zijn dicht bij het kruispuntvlak aangebracht.

- De fietsoversteken over de De Genestetlaan (3) zijn uitgebreid, dat wil zeggen op grotere afstand van het kruispuntvlak aangebracht.
- Links afslaande motorvoertuigen op de De Genestetlaan komend vanuit het noordwesten (vanaf rechtsonder in de afbeelding) wordt in een aparte fase door verkeerslichten geregeld, waardoor er geen deelconflict meer is met tegemoetkomend verkeer.
- De boogstralen voor rechts afslaande motorvoertuigen zijn vergroot (2, 4, 5).

Afbeelding 2: Jonckbloetplein – kruispunt De Genestetlaan-Gouverneurlaan – vóór (november 2017) en ná de herinrichting (december 2018), gezien vanaf het gezichtspunt van de videocamera. De vakken 1 t/m 5 geven die inrichtingselementen voor fietsers weer die bij de herinrichting zijn aangepast. De De Genestetlaan loopt in de afbeelding van rechtsonder naar linksboven

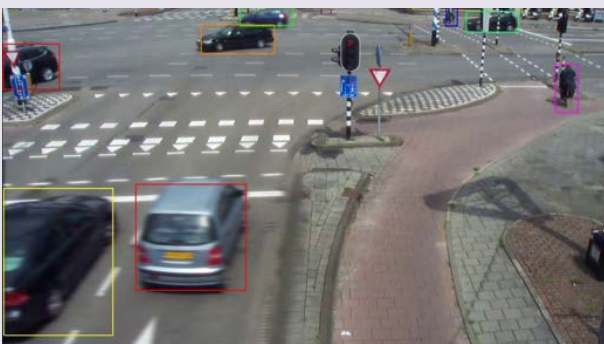
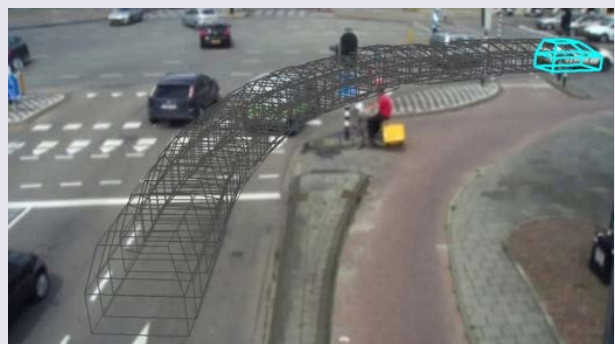
Voorbeeld van objectdetectie

- **Objectdetectie.** Objectdetectie maakt gebruik van 'deep learning'-algoritmes aan de hand waarvan verkeersdeelnemers (voertuigen) kunnen worden herkend. In *Afbeelding 3* wordt een voorbeeld gegeven. Voertuigen worden gedetecteerd en krijgen een 'box' (linker foto). In elk volgend beeld wordt de verschuiving van de plaats van die box vastgesteld (rechter foto). Zowel stilstaande verkeersdeelnemers als voertuigen die achter een paal langs rijden blijven bij deze methode 'in beeld'.

Afbeelding 5: Voorbeeld van objectdetectie: detectie van verkeersdeelnemers en het volgen van hun beweging over een kruispunt (foto's TNO).

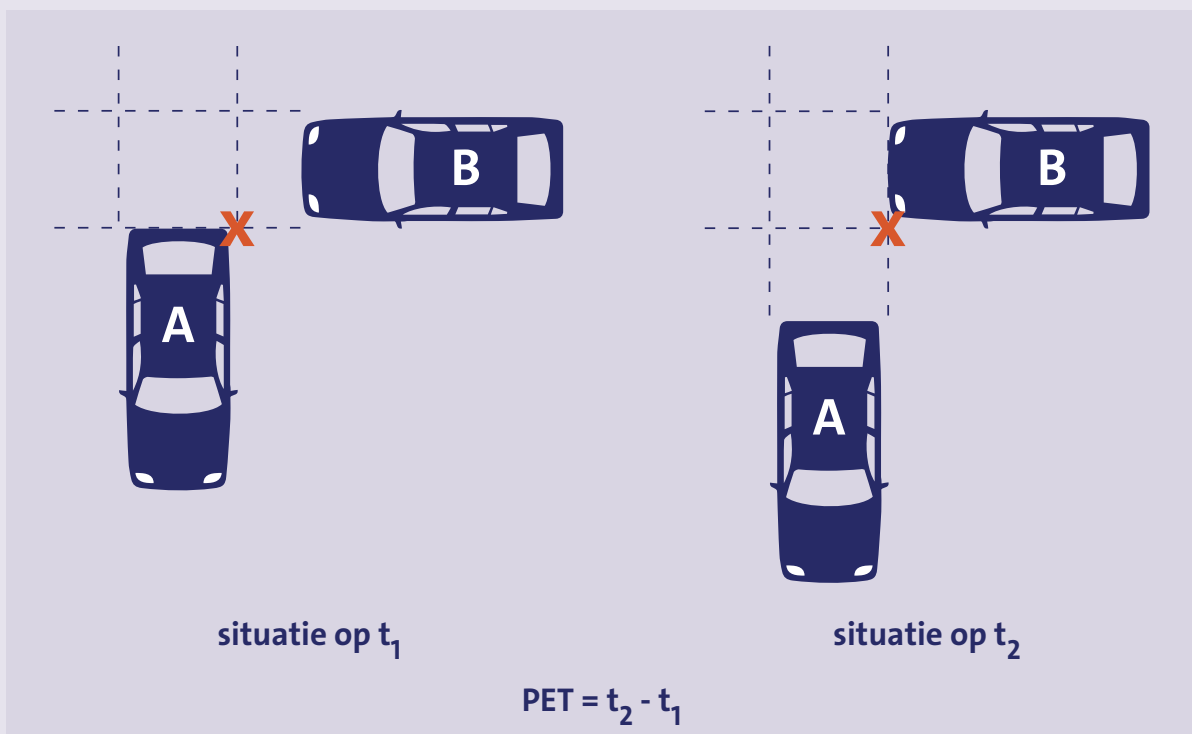
Wanneer twee weggebruikers elkaar naderen en in botsing zullen raken als ze niet hun koers of snelheid bijstellen, liggen ze zagezegd op 'botskoers'. Wanneer ze elkaar zonder noemenswaardige koers- of snelheidsverandering op een haar na zullen missen, is er strikt gesproken geen sprake van een botskoers. Toch is in dergelijke situaties de kans op botsen reëel aanwezig; een kleine verstoring in het proces had gemakkelijk tot een botsing kunnen leiden. Dergelijke gevaarlijke ontmoetingen noemen we verkeersconflicten. Of er van een conflict sprake is (de mate waarin de twee 'elkaar net missen') kan worden afgemeten aan de zogeheten Post-Encroachment Time of PET (zie *Afbeelding 4*).⁸ De PET is de tijd in seconden tussen het moment dat de eerste weggebruiker de baan van de tweede verlaat en het moment waarop deze laatste de baan van de eerste bereikt. Als de PET gelijk is aan nul, dan is er een botsing. Relatief kleine

waarden van de PET (variërend tussen de nul en twee seconden) zijn relatief ernstige conflicten; waarden groter dan 2 seconden worden niet als verkeersconflict beschouwd.

Afbeelding 4: Illustratie van de Post-Encroachment Time (PET): het aantal seconden tussen het moment dat voertuig 'A' de baan van voertuig 'B' verlaat (t₁, links) en het moment waarop voertuig 'B' de baan van 'A' bereikt (t₂, rechts).⁸ Het conflictpunt is weergegeven met een rood kruis.
