SLAGBOOMCONSTRUCTIES BIJ BEVEILIGINGSCONSTRUCTIES IN BERMEN  
TEN BEHOEVE VAN DOORGANGEN

Een beschrijving van een aantal botsproeven in opdracht van de Rijkswaterstaatwerkgroep "Bermbeveiligingen" gehouden in 1970-1972 op de Vlasakkers te Amersfoort.

R-77-48

Stichting Wetenschappelijk Onderzoek Verkeersveiligheid SWOV

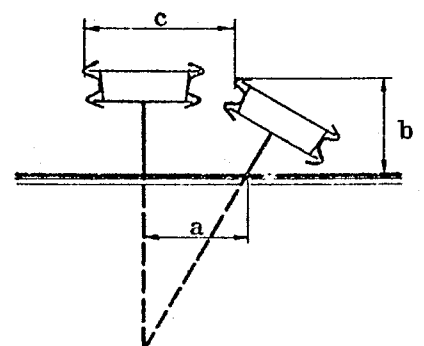
Bijlage B 70.2. Overzicht schade aan constructie

Proef	Paal	Afstandhouder	Geleiderail
B 70	af/ingescheurd	beschadigd	gaten
	fundatieblok om	lip	deuken
	aangereden	verbinding paal	uitgewalst
	meegenomen	verbinding rail voor	geplooid
	krom/getordeerd	verbinding rail achter	knik in rail voor
			knik in rail achter
			scheur in rail voor
			scheur in rail achter

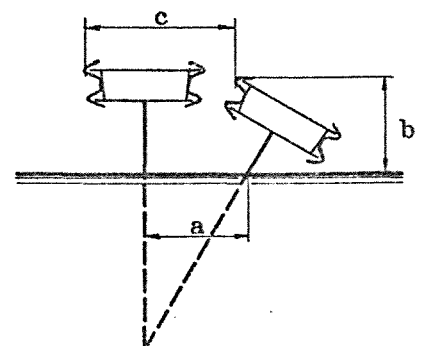
Bijlage B 72.2. Overzicht schade aan constructie

95 ms na het begin van de botsing trad breuk op in de achterrail nabij paal 12. Hierna ging de voorste rail op twee plaatsen knikken. De pa-len 11, 12, 13 en 14 werden door het aanrijden van de las door het rechter voorwiel afgescheurd.

De ligger werd steeds verder omgewrongen en kwam tenslotte omgekeerd  
rechts naast de palen te liggen. De constructie was niet meer eenvoudig  
te herstellen. De bus was nog bestuurbaar, deze had voornamelijk plaat-  
schade in het midden en aan de rechterzijde van de voorkant. Ook het  
rechter portier was ontzet.

Proef	Paal	Afstandhouder	Geleiderail
B 72	mm af/ingescheurd		
	fundatieblok om	beschadigd	gaten
	aangereden	lip	deuken
	meegenomen	verbinding paal	uitgewalst
	krom/getordeerd	verbinding rail voor	geplooid
	c o n s t r u c t i e s v o l l e d i g v e r n i e l d	verbinding rail achter	knik in rail voor
		gaten	knik in rail achter
		deuken	scheur in rail voor
		uitgewalst	scheur in rail achter
		geplooid	
		knik in rail voor	
		knik in rail achter	
		scheur in rail voor	
	scheur in rail achter

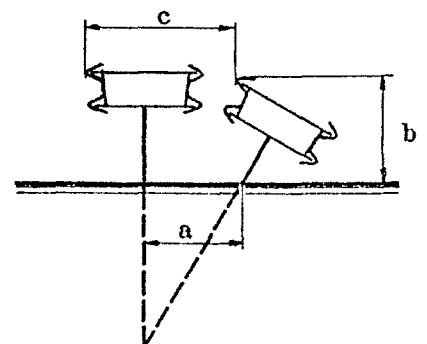
Bijlage B 73.2. Overzicht schade aan constructie

125 ms na het begin van de botsing, begonnen de beide slagboomeinden op de koppeling te wijken. De constructie werkte tot dan toe normaal. De las van paal 8 scheurde in en paal 9 scheurde af. Ook de palen 10 en 11 scheurden af. Hierna drukte de bus met de uitstaprede de voorste rail voorbij de achterrail en kwam met het rechter voorwiel op de op de grond rustende achterrail te rijden. Deze achterrail werd daarmee als het ware vastgehouden, waardoor de kantelende beweging van de ligger verder doorzette. De op de las sterk ingescheurde paal 12 werd door dat kantelen van de ligger in zijn geheel uit de steekbus gelicht. Na 550 ms was de koppeling tussen de beide slagbomen volledig los, ongeveer op het moment dat paal 12 werd aangereden en de breekbout in de paalklauw van paal 15 bezweek.

De afstandhouders daar ter plaatse, uitgevoerd in dezelfde plaatdikte als de rail (3 mm), waren sterk vervormd en ingescheurd. Tevens bleek dat de bevestiging van de koppelpennen in de slagboomuiteinden te licht was uitgevoerd. De pennen waren dan ook verbogen en hadden hierdoor geen houvast meer in de gaten. Het koudgewalste U-profiel, gelast op de steunpaal en van dezelfde plaatdikte als de rail, was door een te zwakke las van de paal gescheurd en sterk uitgebogen. Voorts waren de borgpennen uit het U-profiel gevallen door het ontbreken van een vergrendeling. De bus had voornamelijk aan de voorzijde en aan de rechter zijde plaatschade en was nog bestuurbaar.

Proef	Paal	Afstandhouder	Geleiderail
B 73	af/ingescheurd		
	fundatieblok om		
	aangereden		
	meegenomen		
	krom/getordeerd		
	beschadigd		
	lip		
	verbinding paal		
	verbinding rail voor		
	verbinding rail achter		
	gaten		
	deuken		
	uitgewalst		
	geplooid		
	knik in rail voor		
	knik in rail achter		
	scheur in rail voor		
	scheur in rail achter

constructies volledig vernield

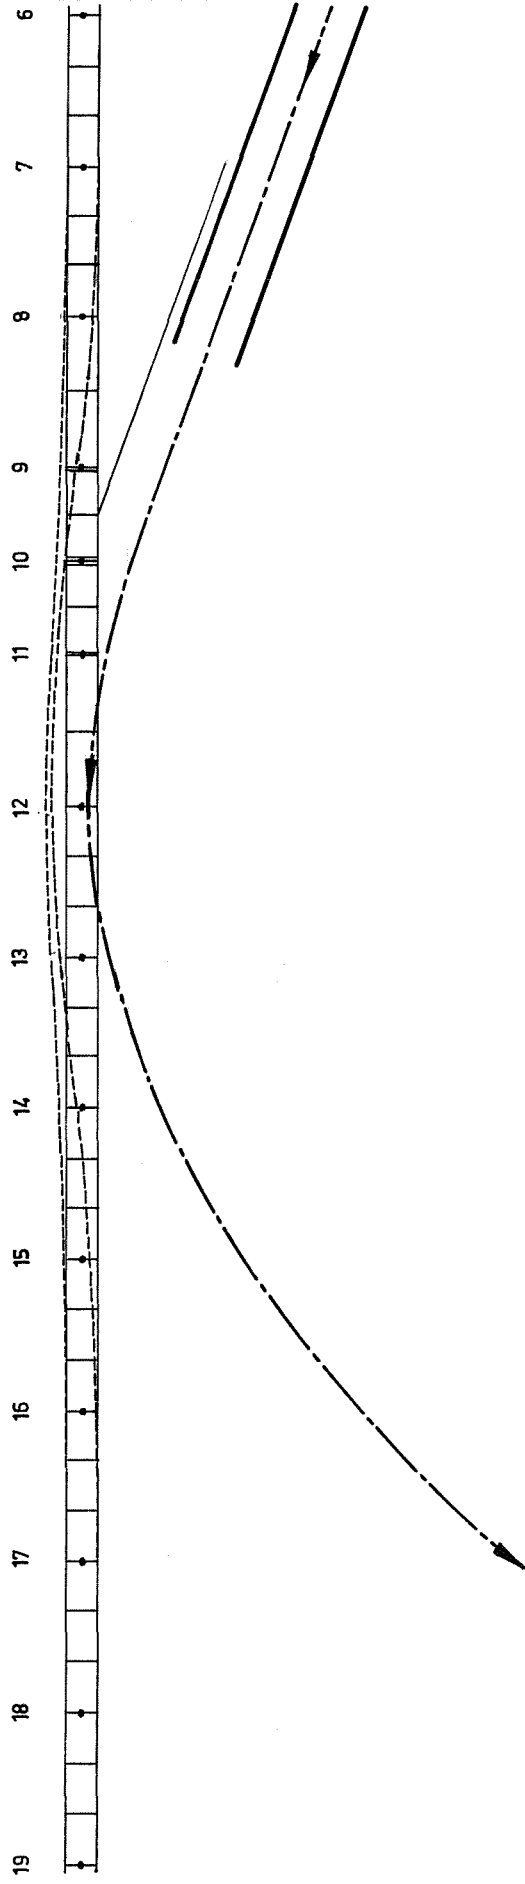
Bijlage B 74.5.1. Overzichtstekening proef B 74

Door de aanrijding waren de lassen van de palen 9 en 10 nagenoeg geheel afgescheurd, waarbij paal 10 nog gedeeltelijk uit de steekbus was gekomen. De palen 11 en 12 werden aangereden en afgescheurd. De wielbouten van het rechter voorwiel hadden van paal 9 af over een lengte van ca. 5 m deuken in de voorste geleiderail gedrukt, en vanaf paal 10 was plooiing opgetreden over een lengte van 6,5 m. Zowel in de voorste als in de achterste rail waren kleine scheuren ontstaan en wel in de voorste rail naast de las bij het scharnier van de slagboom (paal 11), aan de zijde van de contragewichten, verder in de achterraail bij de aansluiting van de las van afstandhouder 11 aan de rail.

De constructie was binnen redelijke tijd te herstellen. Bij het proefvoertuig was alleen plaatschade opgetreden aan de rechter voor- en achterzijde. De bus was nog rijdbaar, doch door blokkade van de voorwielen niet meer bestuurbaar.

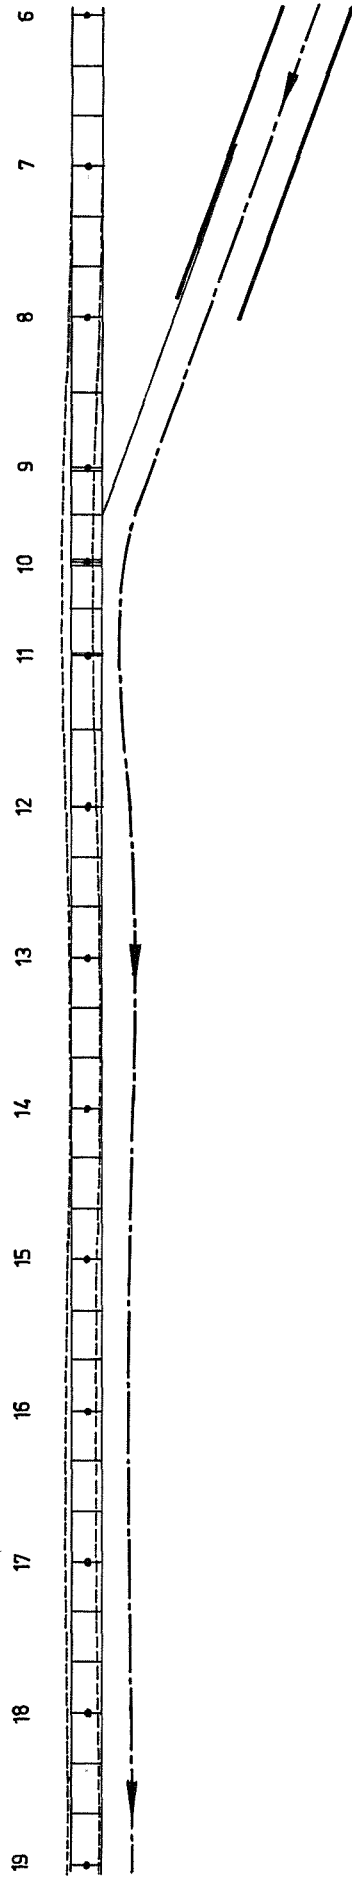
Bijlage B 75 23. Overzichtstekening proef. B 75

Van paal 9 was de las vrijwel rondom ingescheurd. Paal 10 was aangereden, de las vertoonde het begin van scheuren, de paal was verbogen en het betonblok met daarin de steekbusconstructie was iets gekanteld. Paal 11 was aangereden en afgescheurd, waarbij de wegklappende paal drie contragewichten uit het frame omhoog drukte. Paal 12 was aangereden, afgescheurd en meegenomen. Heipaal 13 was aangereden, verbogen en omgegaan. Heipaal 14 was aangereden en eveneens omgegaan. Van 110 cm na paal 9 was over een lengte van 3 m de rail ingefreesd door de wielbouten van het rechter voorwiel. Ten opzichte van de achterste rail was de voorste rail over de gehele lengte van de constructie 8 cm opgeschoven. De constructie was binnen een redelijke tijd te herstellen. Van de Bedford was het plaatwerk van de rechter zijde zwaar beschadigd. Door het aanrijden van paal 11 was de rechter fuseepen afgebroken en het rechter voorwiel afgerukt, waarbij de veerstroep en verdere ophanging onbeschadigd waren gebleven. Het rechter portier was ingedrukt. De brandstoftank was afgerukt. Het voertuig was niet meer rijdbaar.

Uit de proeven bleek tevens dat er voor moet worden zorggedragen dat de dikte van de lassen van de palen op de bovenflens van de steekbusconstructie niet meer dan 3 mm bedraagt. In enkele gevallen - bij de proeven B 75 en B 76 - waren deze lassen namelijk niet afgescheurd, maar bij aanrijden omgebogen en/of waren de palen met betonblok en al iets omgegaan, wat een nog stijvere werking van de reeds vrij stijve constructie tot gevolg had.
