AUSWERTUNG DES ANPRALLDÄMPFERS "RIMOB"

R-90-50

Dipl.-Ing. C.C. Schoon

Forschungsgesellschaft für Verkehrssicherheit SWOV - Niederlande

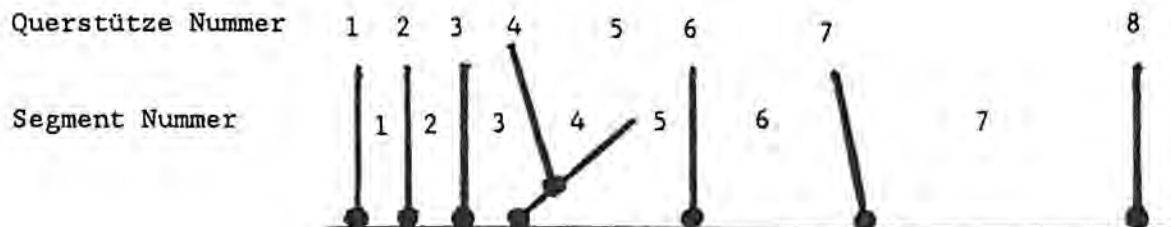
Bei einem schweren Aufprall ist die Verformung ideal, wenn die Segmente vollständig ineinandergedrückt sind, wobei die Querstützen zwischen den Segmenten senkrecht nach hinten geschoben werden. Aus Fotos von ganz ineinandergedrückten RIMOBs ist jedoch zu sehen, daß verschiedene Stützen in beträchtlichem Maße (manchmal bis 45°) nach vorne oder hinten gekippt sind. Dieses Kippen ist möglich, weil die Verbindung zwischen Querstützen und Leitplankenelementen durch leicht verformbare Knickplatten gebildet wird. Von dem Schiefstand der Querstützen kann aufgrund der Fotos von schweren Beschädigungen am RIMOB das folgende allgemeine Bild skizziert werden (siehe auch Abbildung 9).

Die drei vorderen Stützen stehen bei einem ganz verformten RIMOB noch ziemlich gerade. Die vierte Querstütze kommt jedoch nach oben und steht dann etwas nach hinten geneigt. Die obere Seite der fünften Querstütze ist nach vorne geklappt und steht mehr oder weniger unter der vierten Querstütze. Dieses Bild gilt für die V-270.

Bei der V-185 ist bei schweren Zusammenstößen dasselbe Phänomen zu beobachten, mit dem Hinweis daß der Schiefstand eines Segmentes eher beginnt (bei der dritten bzw. vierten Querstütze).

Vermutlich wird durch den Schiefstand der genannten zwei Querstützen der RIMOB weniger effektiv funktionieren. Ein Segment absorbiert nämlich weniger Energie, wodurch bei schwereren Zusammenstößen das Puffersegment eher beansprucht wird. Da sich dieses Segment nicht leicht verformt, wird die Verzögerung des Fahrzeugs zunehmen. Ein anderer Aspekt des Schiefstandes betrifft die Kosten: es entsteht mehr Schaden am RIMOB, einerseits wegen der Tatsache, daß der RIMOB weiter ineinandergedrückt wird, andererseits durch eine stärkere Drehung und Biegung. Es ist zu empfehlen, alle Segmente, außer dem Puffersegment, mit Distanzhaltern auszustatten.
