STALEN EN ALUMINIUM LICHTMASTEN

Een nadere beschouwing van een aantal oriënterende botsproeven met personenauto's, die in opdracht van de Rijkswaterstaatwerkgroep Lichtmasten in 1971 gehouden zijn op "De Vlasakkers" te Amersfoort

Stichting Wetenschappelijk Onderzoek Verkeersveiligheid SWOV
Afdeling Crash- en Post-crashonderzoek

R-76-3
Voorburg, april 1976

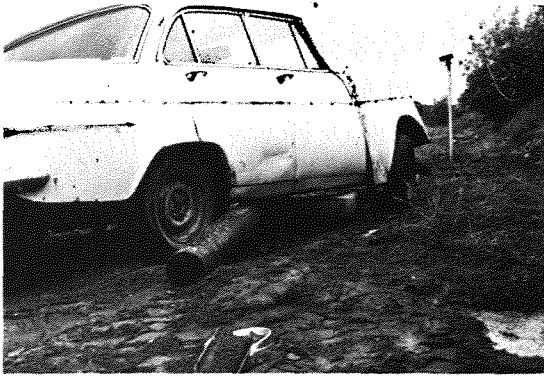
Afbeelding 3. Stalen masten, lichtpunth. 10 m (L5, L4, L8).

Proef L5 (zie ook afbeelding 7 en afbeelding 3, boven)

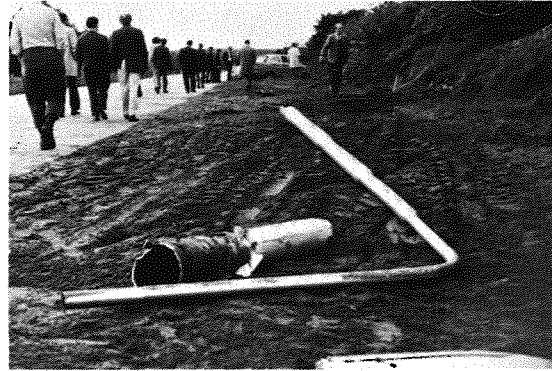
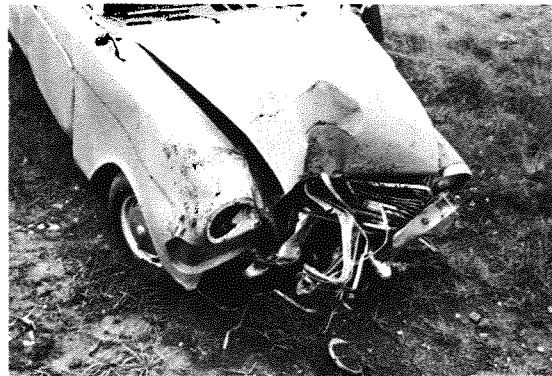
Afbeelding 4. Aluminium masten, lichtpunth. 10 m (L7, L2).

Proef L7 (zie ook afbeelding 10 en afbeelding 4, boven)

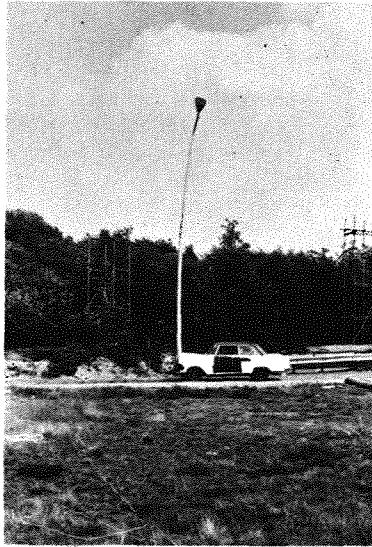
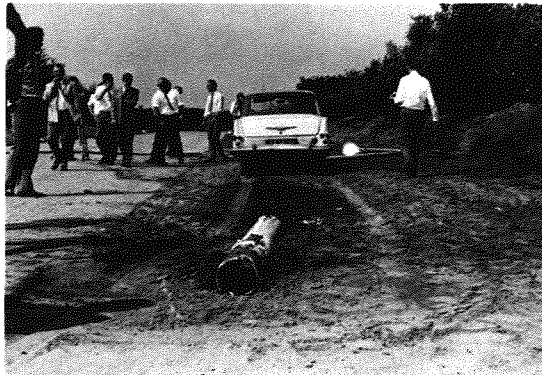
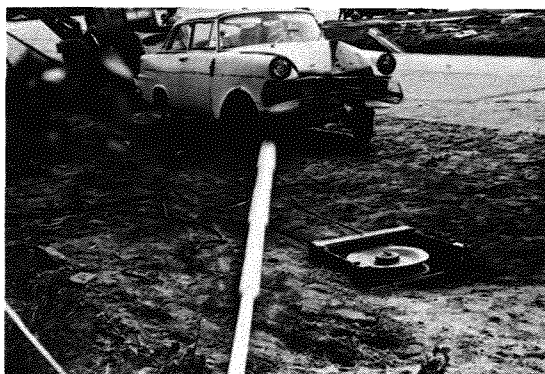
Afbeelding 5. Aluminium mast, lichtpunth. 10 m (L9).

Proef L9 (zie ook afbeelding 10 en afbeelding 5)

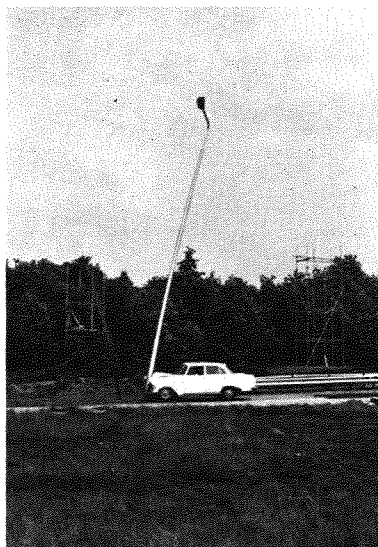
Afbeelding 6. Aluminium masten, lichtpunth. 12 m (L3, L6).

Proef L3 (zie ook afbeelding 11 en afbeelding 6, boven)
