Verschillen in veiligheid van wegtypen verklaard vanuit een verkeerskundige en een verkeerspsychologische benadering

R-2002-22

Drs. R.J. Davidse, ir. R.M. van der Kooi, ir. A. Dijkstra & J.G. Arnoldus
Leidschendam, 2002

Stichting Wetenschappelijk Onderzoek Verkeersveiligheid SWOV

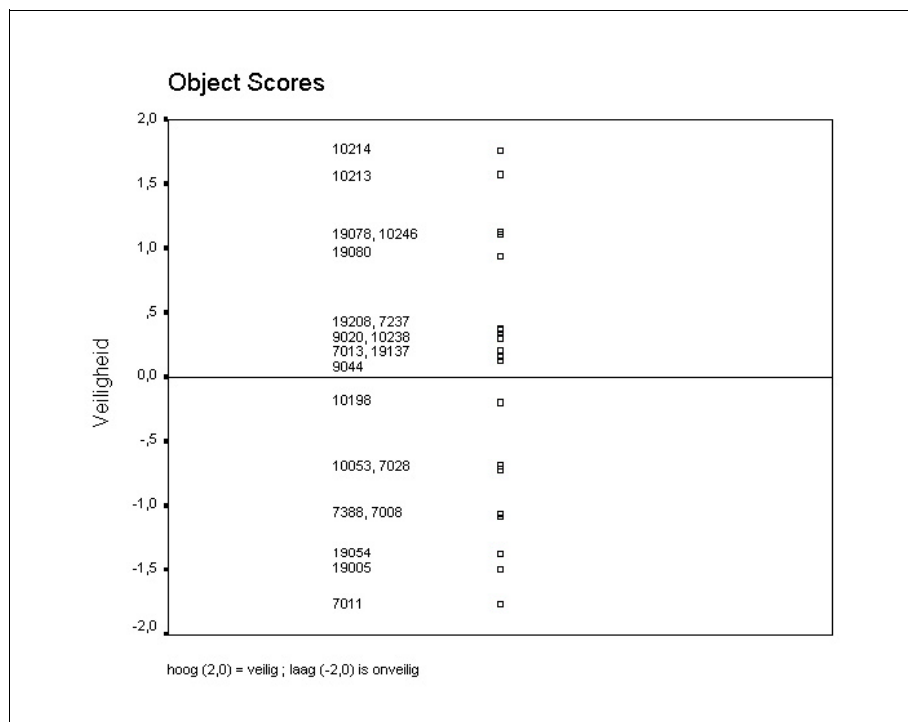
Afbeelding 5.1. Plaatsing van de wegvakken in de eendimensionale ruimte van de HOMALS-oplossing voor de dataset van wegvakgegevens.

De dimensie lijkt een indicatie te kunnen geven voor de veiligheid van een wegvak. Het is immers aannemelijk dat zeer bochtige, onoverzichtelijke wegen met obstakels dicht bij de rijbaan onveiliger zijn dan rechte overzichtelijke wegen zonder obstakels. Het plaatje van de objectscores - de plaats van de wegvakken in de eendimensionale oplossing,- kan derhalve inzicht geven in de veiligheid van de beoordeelde wegvakken (zie *Afbeelding 5.1*).

Gezien de richting van de dimensie - hoog is veilig en laag is onveilig - lijkt na inspectie van *Afbeelding 5.1*. de volgende rangordening en groepering van wegvakken voor de hand te liggen:

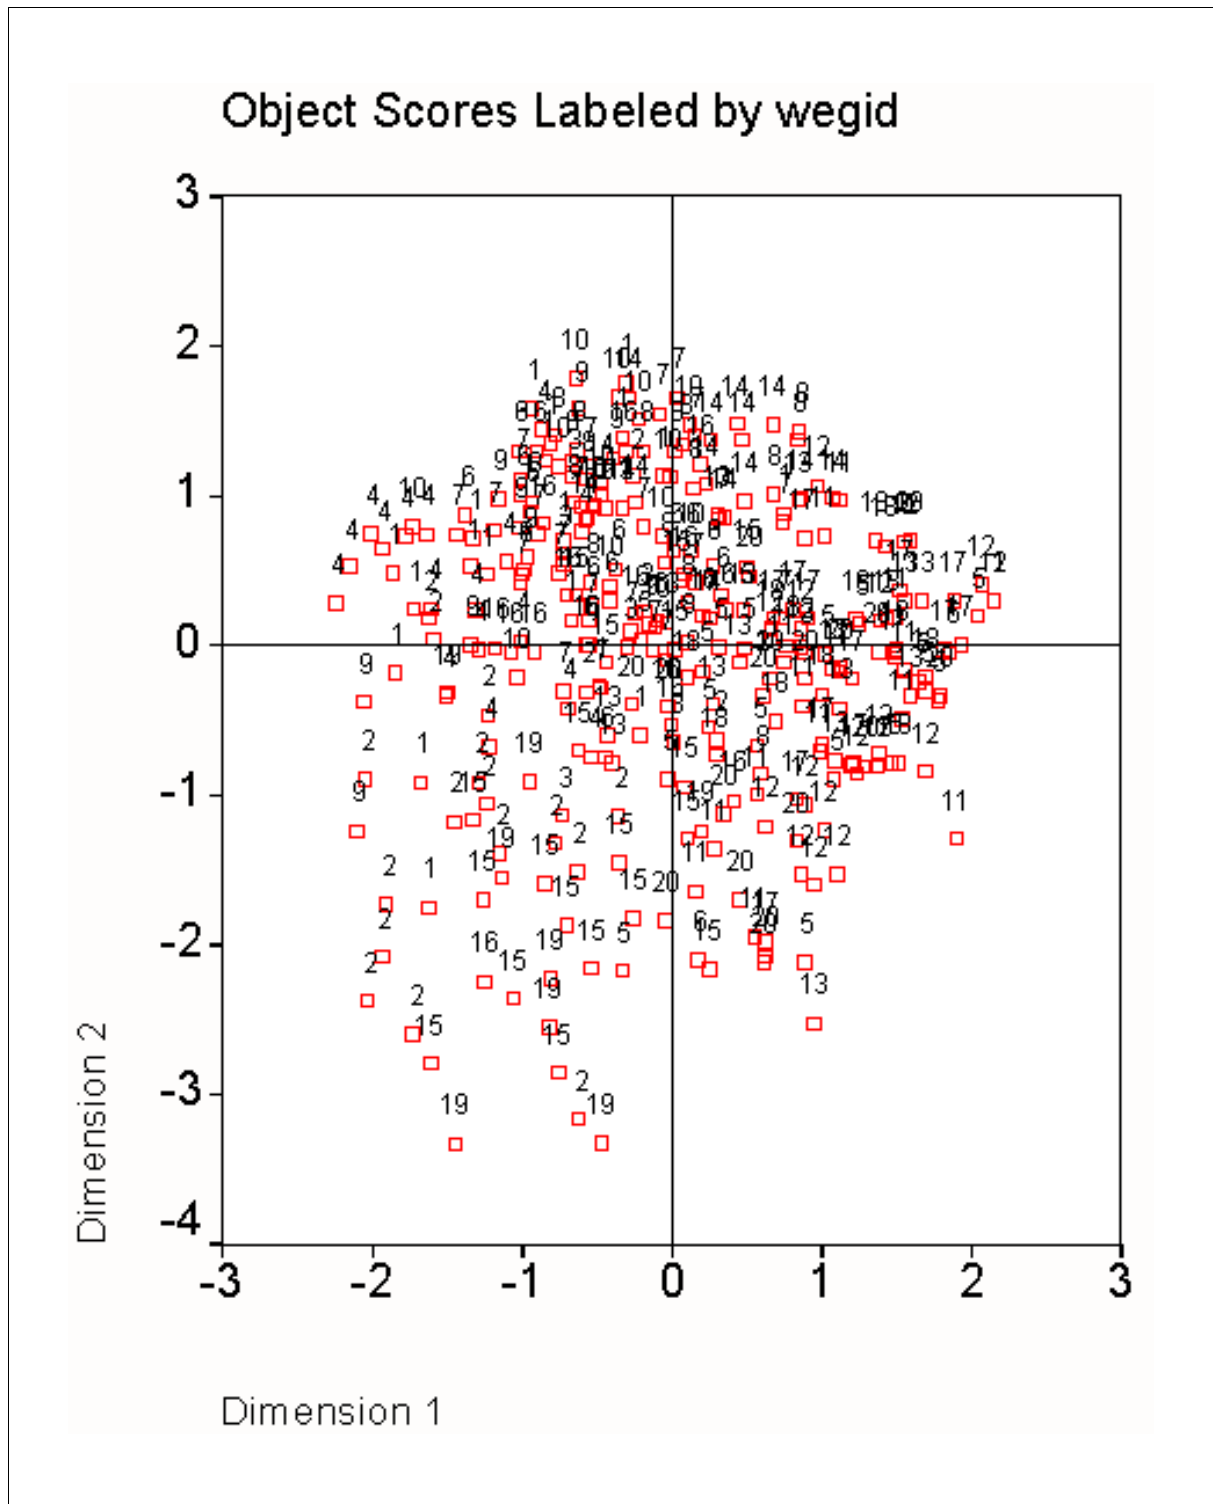
Abbeelding A.2. Objectscores van de gedragsobservaties gelabeld met het observatienummer van het wegvak (zie Tabel 5.1).

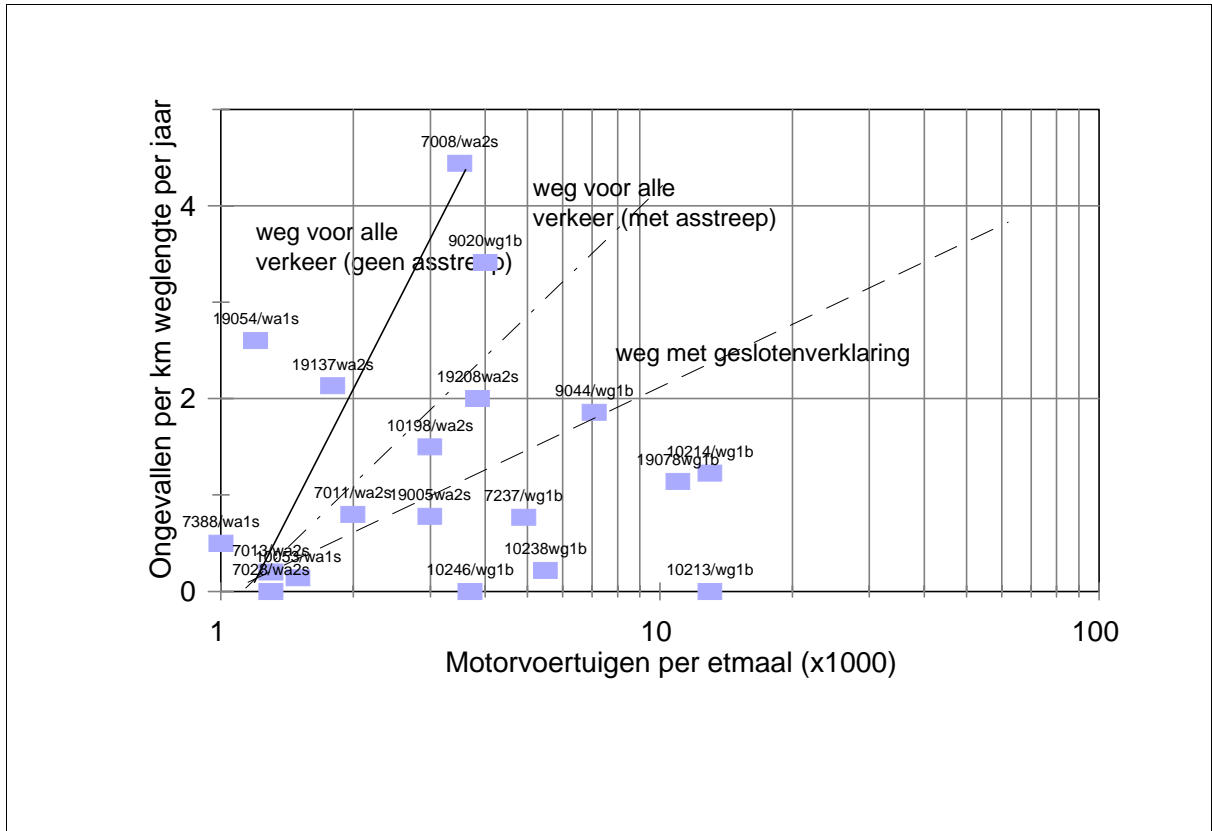
Afbeelding B.1. De gemiddelde ongevallendichtheid per wegtype versus de etmaalintensiteit, vergeleken met het gemiddelde van deze wegtypen.

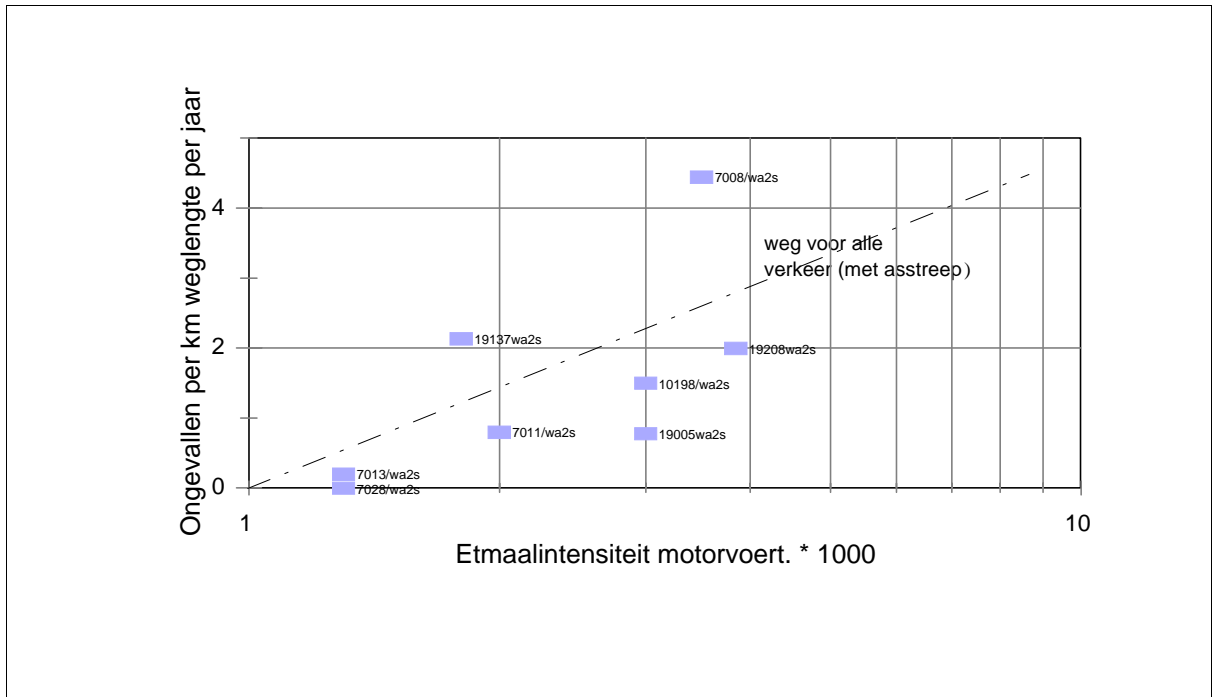
Afbeelding B.2b. Ongevallendichtheid van de wegvakken WA-2s versus de etmaalintensiteit, vergeleken met het gemiddelde van dit wegtype.

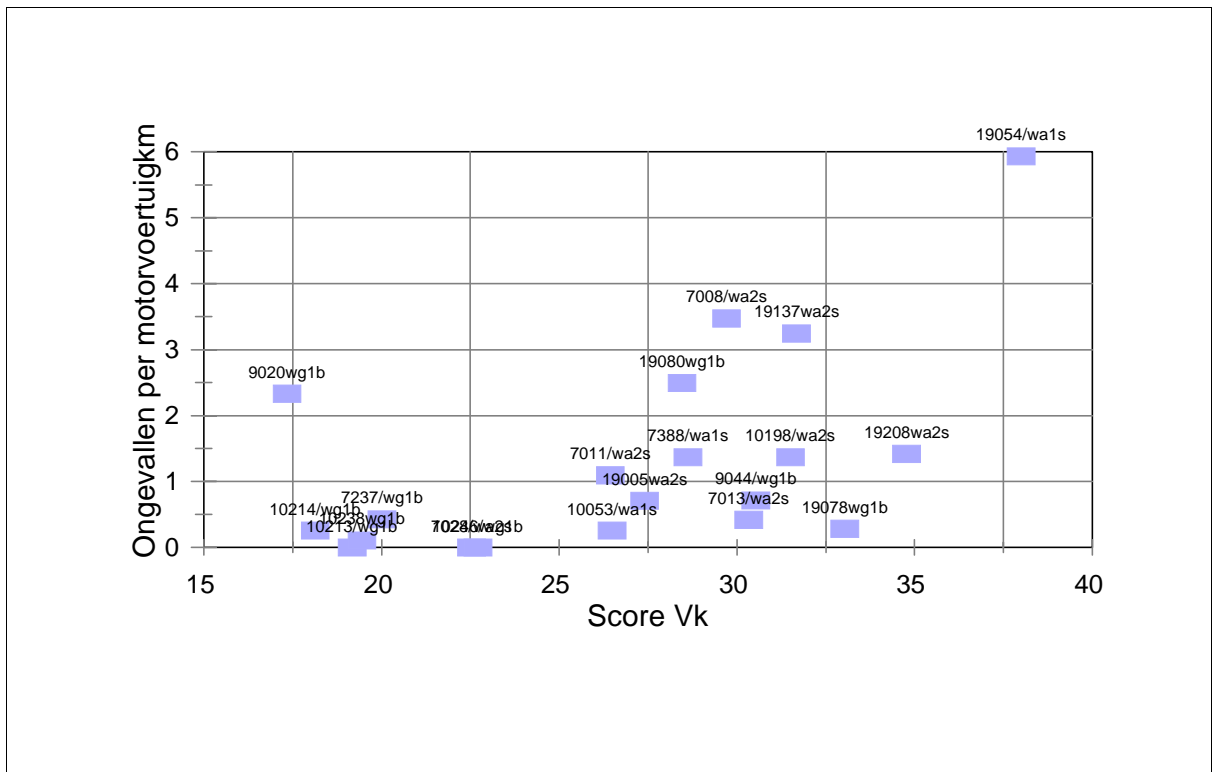
Afbeelding B.3b. Het aantal ongevallen per motorvoertuigkilometer als functie van de verkeerskundige score.

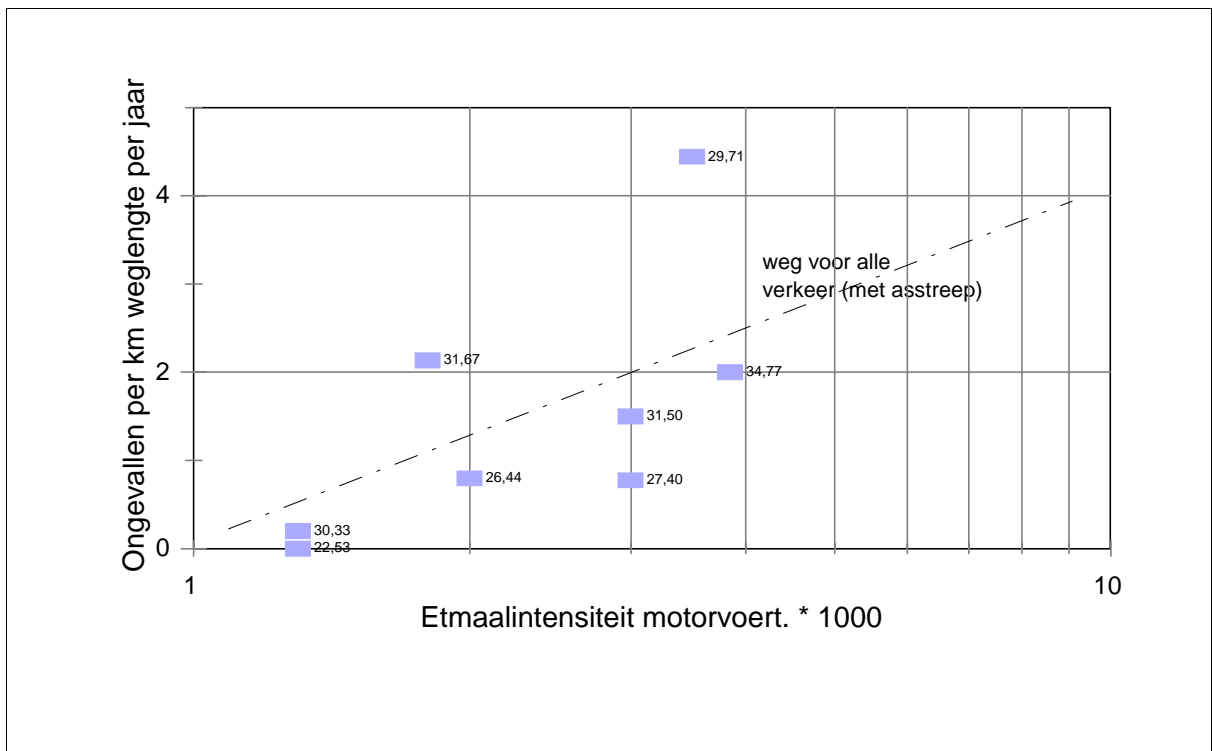
Afbeelding B.4b. De verkeerskundige score (labels) in vergelijking tot de gemiddelde ongevallendichtheid en de etmaalintensiteit voor wegvakken WA-2s.

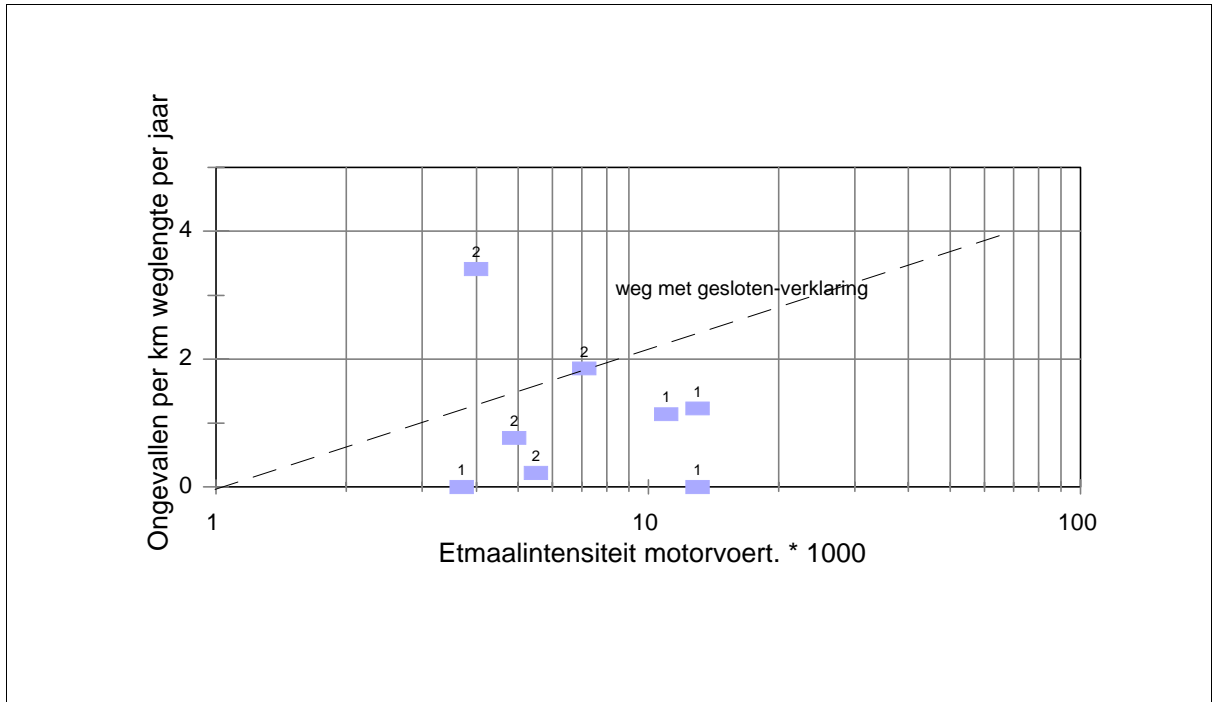
Afbeelding B.6a. De verkeerspsychologische score (labels) in vergelijking tot de gemiddelde ongevallendichtheid en de etmaalintensiteit voor wegvakken WG-1b.
